## Dauerhaftigkeit von Übergängen zwischen flüssigen und bahnenförmigen Abdichtungen am Beispiel genutzter und nicht genutzter Flachdächer

## Abschlussbericht, Februar 2015

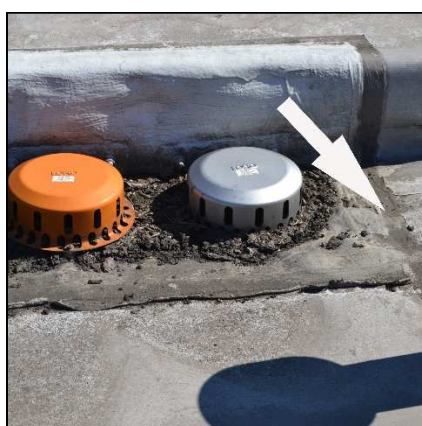
Bild 7.1-2: Kein Ablösen und Aufkräuseln der FLK im nicht von Wasser überstauten Bereich (Pfeil)

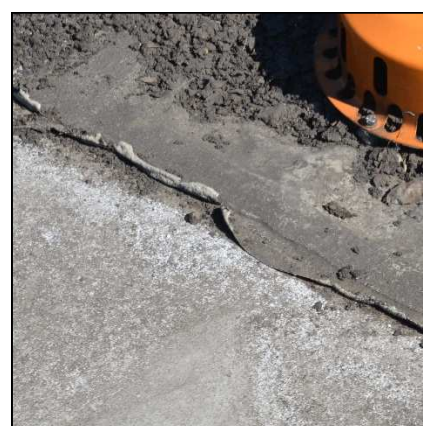
Bild 7.1-3: Ablösen und Aufkräuseln der FLK im ausgetrichenen Bereich außerhalb der in der FLK eingebetteten Vlieseinlage

Nach Angabe der Nutzer ist dieses Erscheinungsbild innerhalb der ersten zwei Jahre nach der Ausführung aufgetreten. Die Ablösungen haben nicht zu Feuchtigkeitsschäden im darunter liegenden Geschoss geführt.

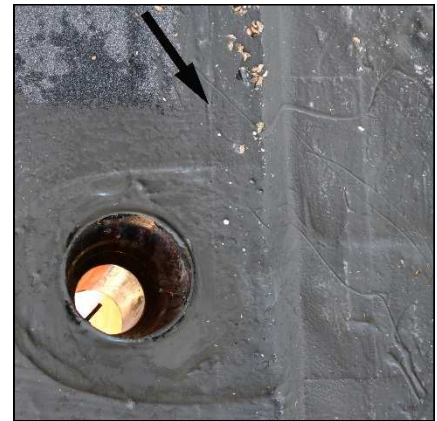
Bild 7.1-6: Ende der Vlieseinlage (Pfeil) der FLK

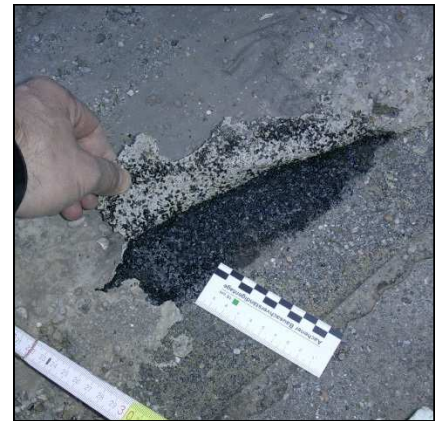
Bild 7.1-9: Großflächige Ablösung der FLK vom Untergrund

Schadensursache ist die fehlende Untergrundvorbehandlung vor Ausführung der Arbeiten. Die beschieferte Polymerbitumenbahn ist nicht durch Abkehren ausreichend von losen Bestandteilen gereinigt worden. Außerdem wurde keine systementsprechende Grundierung aufgetragen. Massive Durchfeuchtungserscheinungen im angrenzenden Fußbodenaufbau waren die Folge.

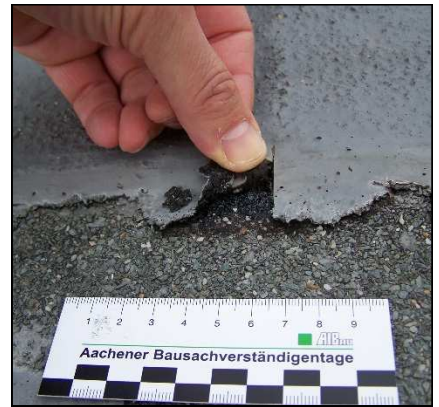
Bild 7.1-12: Ablösung der FLK im Randbereich

An den Rändern der FLK zur Bitumendachbahn spaltete sich die beschieferte Dachbahn auf (siehe Bild 7.1-12). Die FLK riss dabei den oberen Teil der Dachbahn mit ab. Die Ablösungen traten ausschließlich in Zonen ohne Vlieseinlage auf. Schälzugversuche von Hand führten nicht zu weiteren Ablösungen. Durchfeuchtungserscheinungen auf Grund dieser Ablösungen sind nicht festgestellt worden.

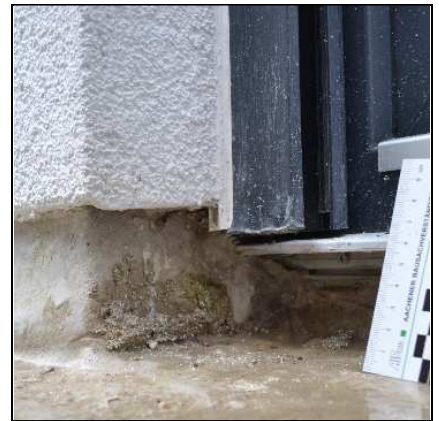
Bild 7.1-15: Anschlusssituation an die Türschwelle ohne Plattenbelag

Der Belagsaufbau ist ca. 6,5 cm hoch. Die Oberkante der FLK liegt im Bereich der Fenstertür 3 cm unterhalb der Oberkante des Plattenbelags. Weder am Fenstersockel, noch an der Putzfassade sind Maßnahmen zur Vermeidung der Hinterläufigkeit der FLK-Abdichtung, die stark wasserbeansprucht ist, getroffen worden. Die Durchfeuchtungen sind daher auf die Hinterläufigkeit des bei Regen überstauten und durch Spritzwasser beanspruchten Randanschlusses zurückzuführen.

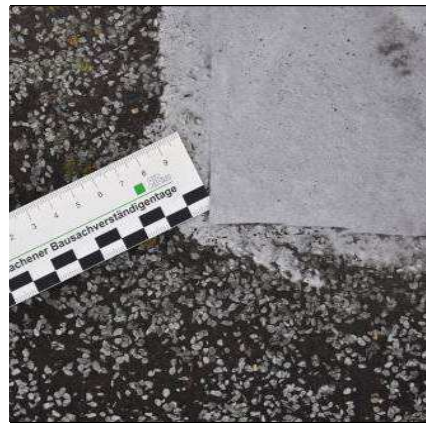
Bild 7.2-5: Sehr vereinzelt geringfügige Ablösungen der Vlieseinlage

Die Flüssigkunststoffabdichtung überlappt die Vlieseinlage in der Regel ca. 1 cm. In diesen Bereichen sind vereinzelte, geringfügige Ablösungen der FLK bzw. der Vlieseinlage vom Untergrund festzustellen. Die Abdichtung ließ sich durch Schälzugversuche von Hand nicht weiter vom Untergrund ablösen. Es sind keine Durchfeuchtungsschäden vorhanden. Die Vlieseinlage zeichnet sich deutlich ab; die Materialstärke der FLK überdeckt diese nur dünn-schichtig.

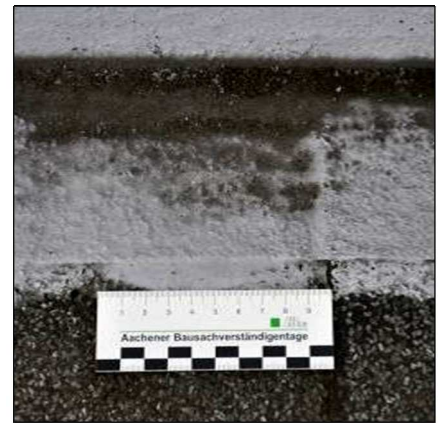
Bild 7.2-6: Anschlusssituation mit zeitweiser Pfützenbildung

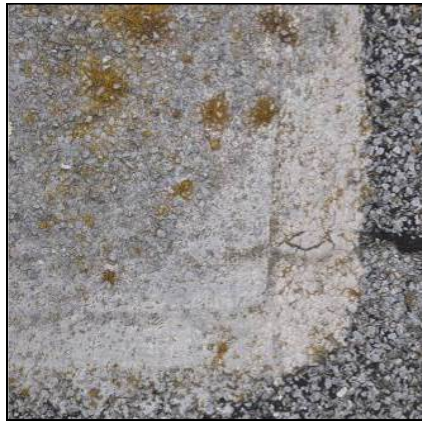
Bild 7.2-8: Schadensfrei gealterter Übergang

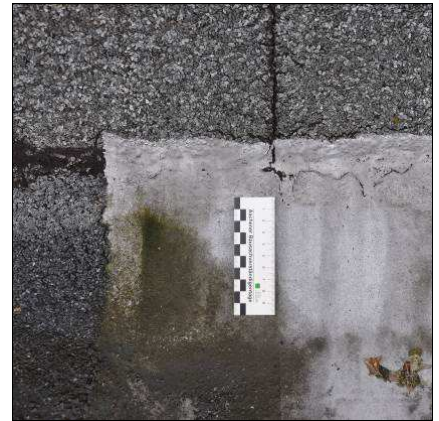
Bild 7.2-12: Geringe Rissbildung im Überlappungsbereich der FLK, die nur bis zur Vlieseinlage reicht, aber nicht in diese hineinführt.

Rückstände und Krustenbildung auf der Flüssigkunststoffabdichtung deuten auf Pfützenbildungen in diesem Bereich hin. Die FLK-Abdichtung ist ca. 2 bis 4 cm über die Vlieseinlage geführt worden. In der Überlappungszone sind geringe Rissbildungen in der FLK im nicht armierten Bereich über einem teilweise abgelösten Bahnenstoß festzustellen. Die Rissbildung beschränkt sich auf die nicht verstärkte Ausstrichzone der FLK neben der Vlieseinlage, die die Rissbildung verhindert. Die FLK-Abdichtung ließ sich durch Schälzugversuche nicht vom Untergrund lösen. Der gebrauchstaugliche Anschluss befand sich im Ursprungszustand ohne nachträgliche Veränderungen.

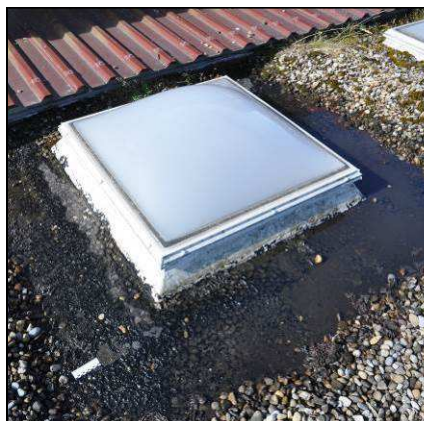
Bild 7.2-16: Zustand vor der Reparatur mit FLK, Gewebeeinlage frei liegend

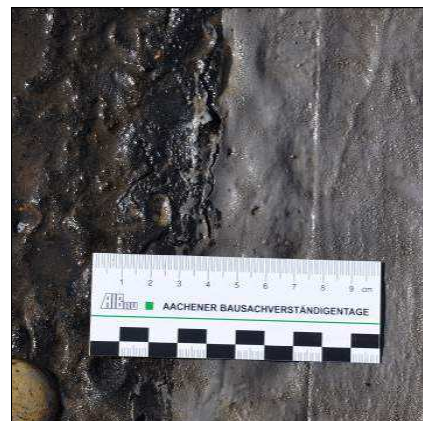
Bild 7.2-18: Übergangsbereich befindet sich zeitweise in stehendem Wasser

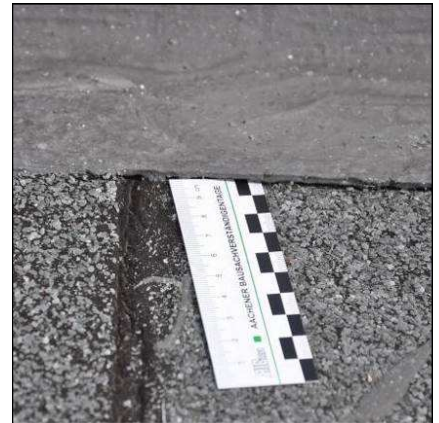
Bild 7.2-33: Stellenweise leichte Ablösung der FLK im Randbereich (Lichtkuppel A)

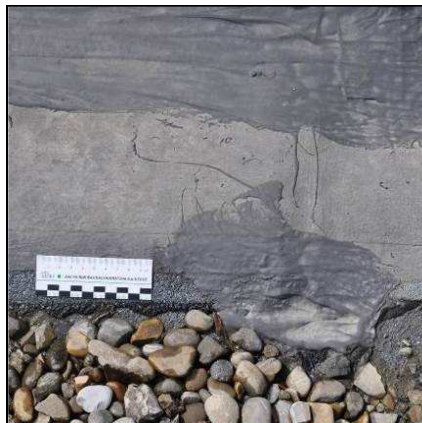
Bild 7.2-35: Reparatur von Fehlstellen mit FLK (Lichtkuppel B)

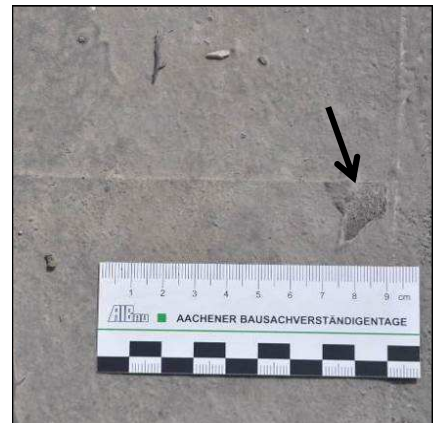
Bild 7.2-36: Unzureichend verlegtes Material, Fehlstelle in der Beschichtung (Lichtkuppel B)

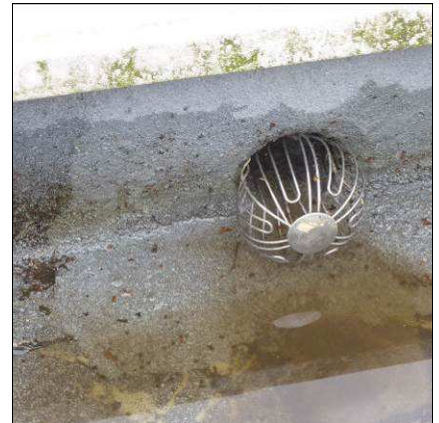
Bild 7.2-45: Ausbildung des Anschlusses mit FLK, leichtes Gegengefälle vor dem Ablauf

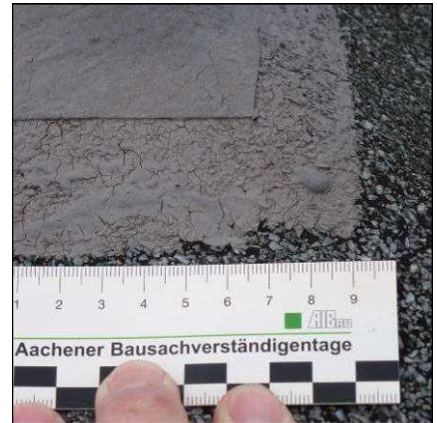
Bild 7.2-48: Krakelee-Rissbildung in der FLK im Randbereich ohne Vlieseinlage

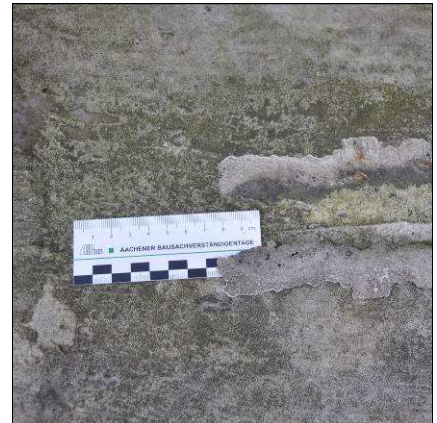
Bild 7.2-57: Oberflächige Ablösung des Materials

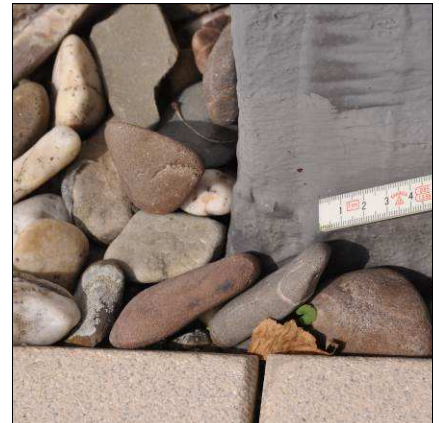
Bild 7.2-72: Zustand der frei bewitterten FLK nach ca. 10 Jahren Standzeit

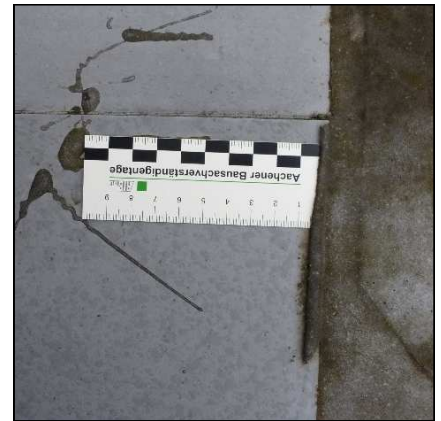
Bild 7.2-75: Leichte Ablösung im Randbereich der FLK
