## Dauerhaftigkeit

### von diffusionsoffenen Unterspann- und Unterdeckbahnen unter Eindeckungen

#### Abschlussbericht

Bearbeitet durch: AIBAU  
Aachener Institut für Bauschadensforschung  
und angewandte Bauphysik, gGmbH, Aachen

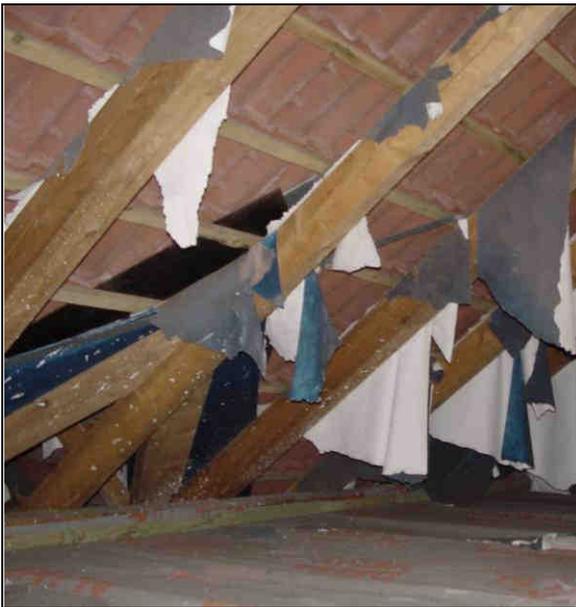
Abb. 27: Großflächig zerstörte Unterspannbahn

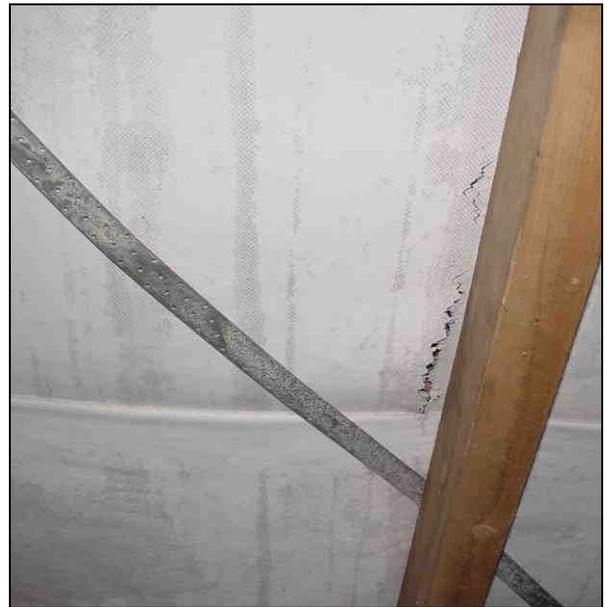
Abb. 28: Riss entlang eines Sparrens

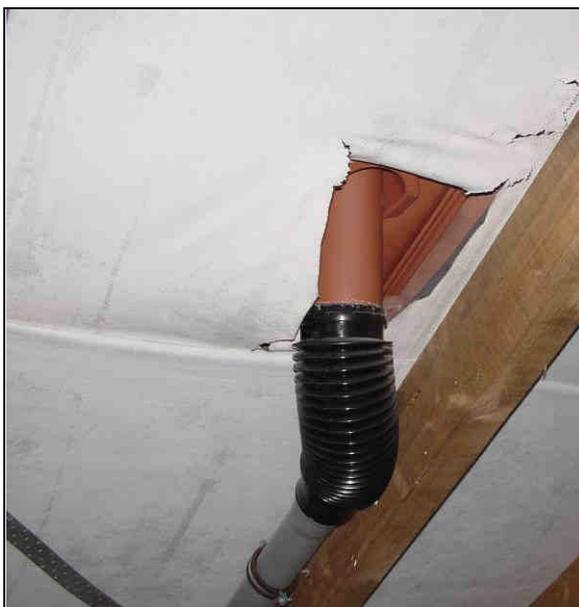
Abb. 29: Nicht an die Unterspanbahn angeschlossene Rohrdurchführung

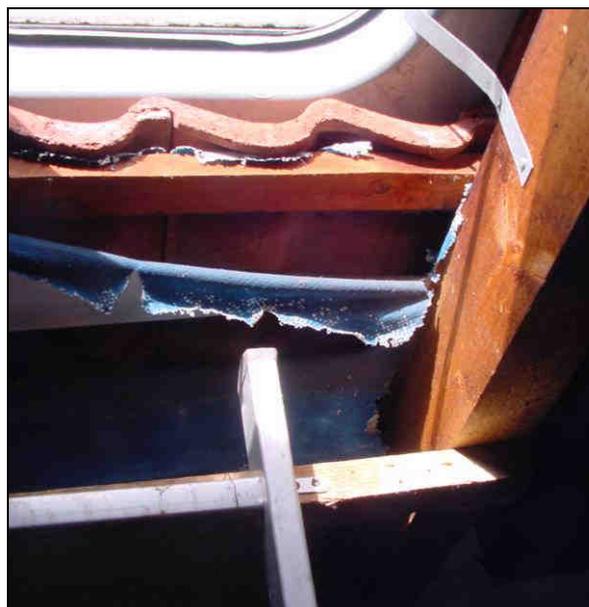
Abb. 30: Schäden am Übergang zur Dachluke

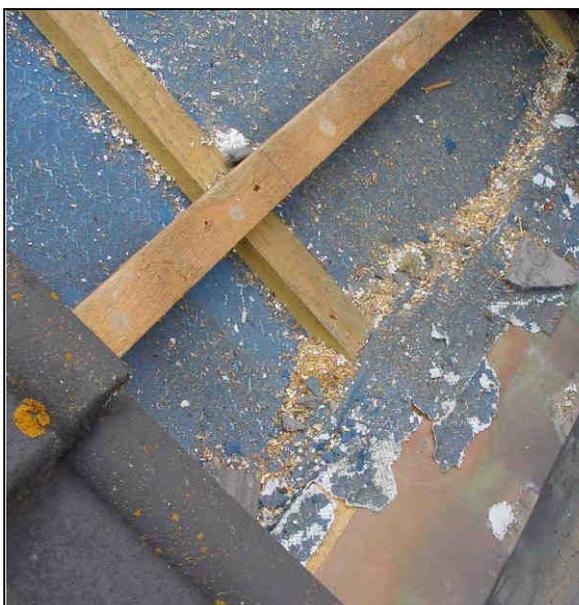
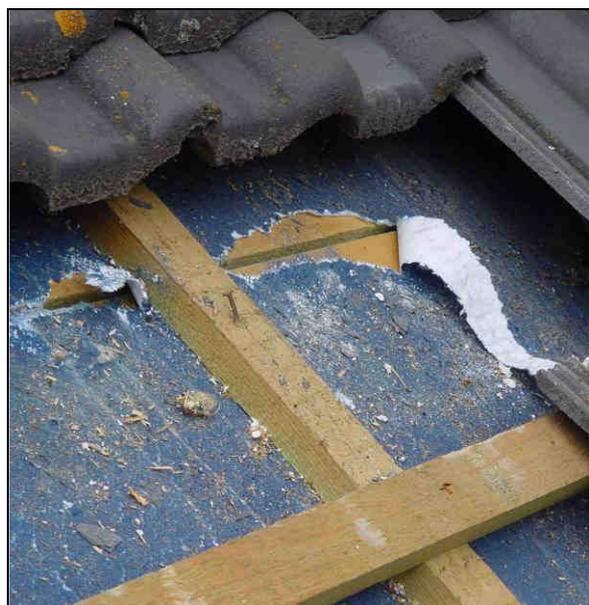
Abb. 31 und 32: Vollständige Zerstörung der Unterspanbahn in der Dachfläche und entlang der Traufe

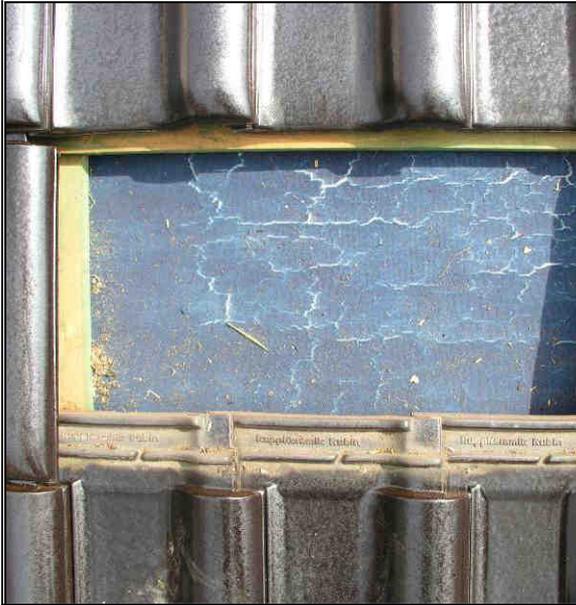
Abb. 33: Craqueléartige Risse der oberen Beschichtung

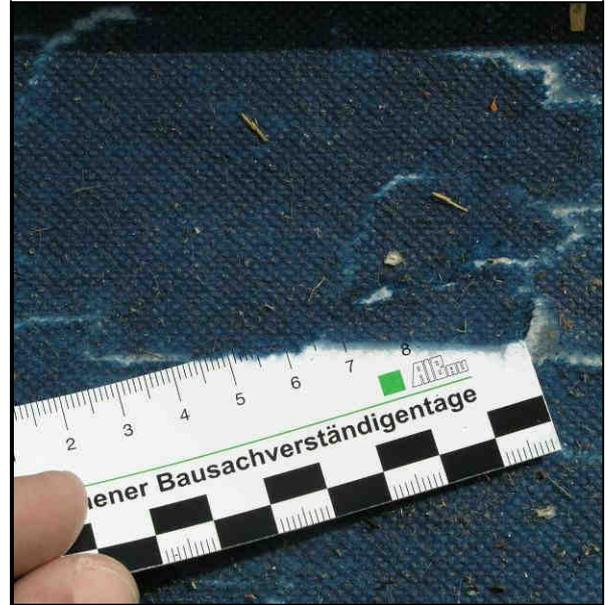
Abb. 34: Delamination der Unterspannbahn

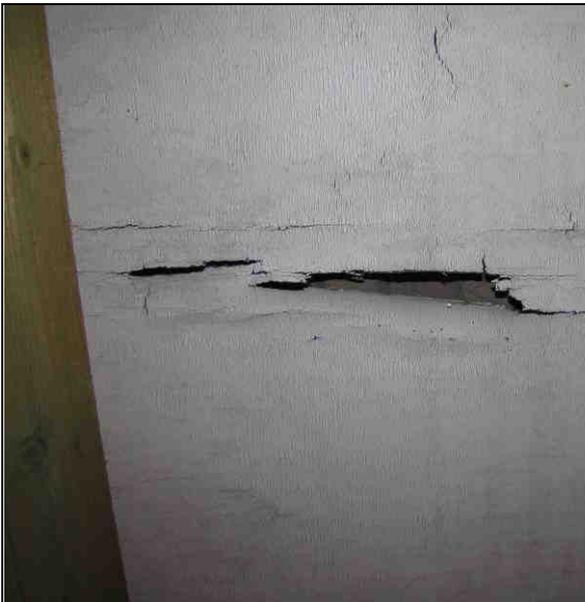
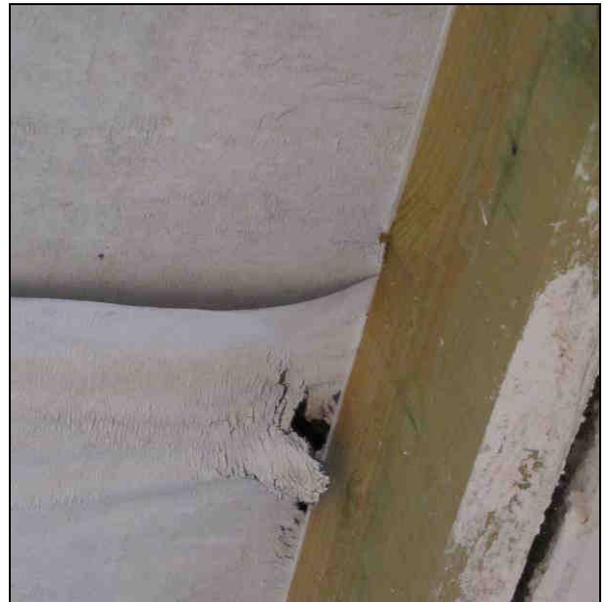
Abb. 35 und 36: Risse und Löcher in der Unterspannbahn in Feldmitte und am Rand der Sparrenfelder

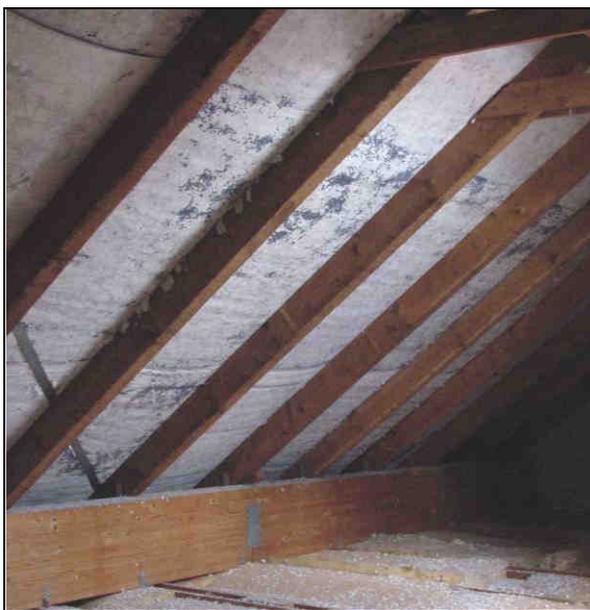
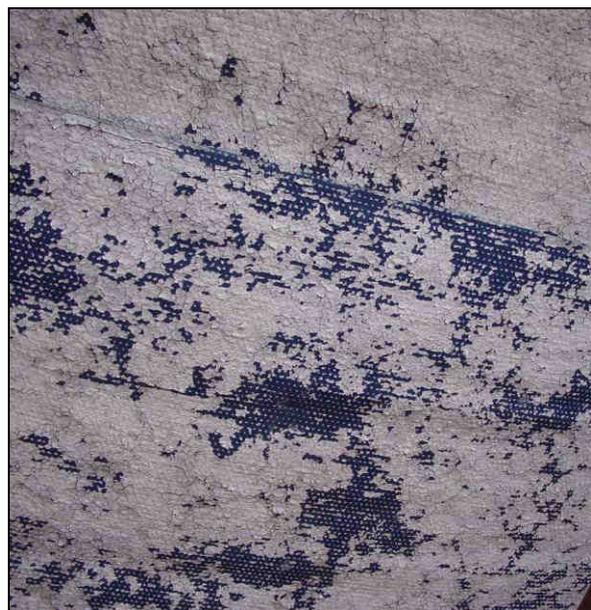
Abb. 37 und 38: Auflösen der unteren Beschichtung

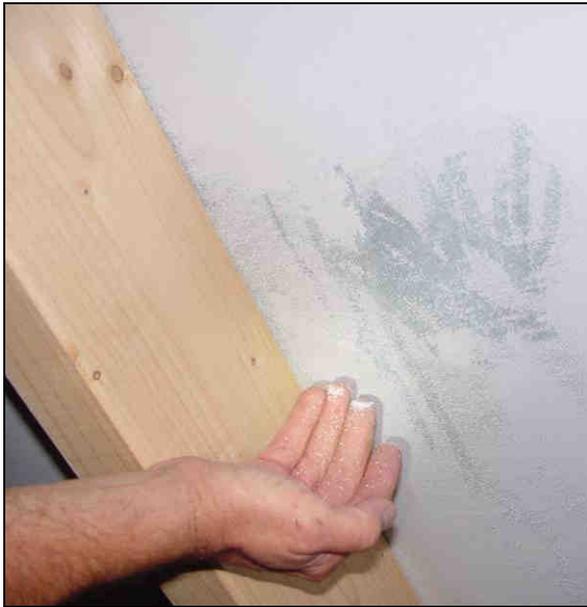
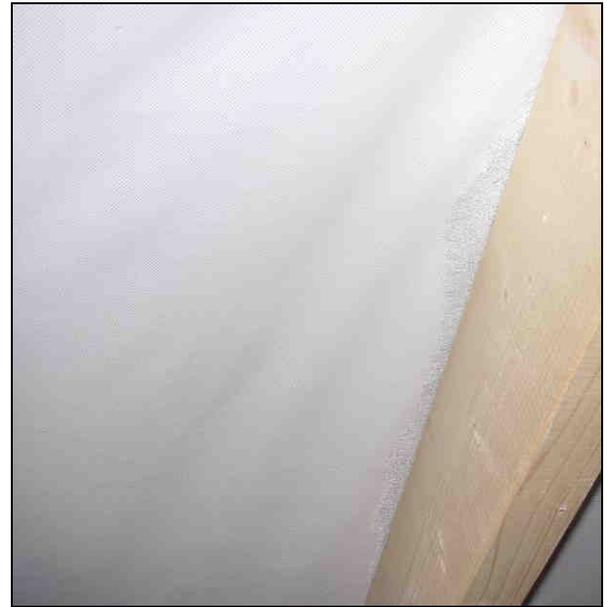
Angabegemäß waren die einzelnen Dachelemente als Fertigteile geliefert und etwa 2 – 3 Tagen nach Lieferung eingebaut und eingedeckt worden. Über der Lagerzeitraum während der Herstellung im Werk konnten keine Angaben gemacht werden.

Abb. 41 und 42: Abkreiden der unteren Beschichtung in Feldmitte zwischen den Sparren und am Rand

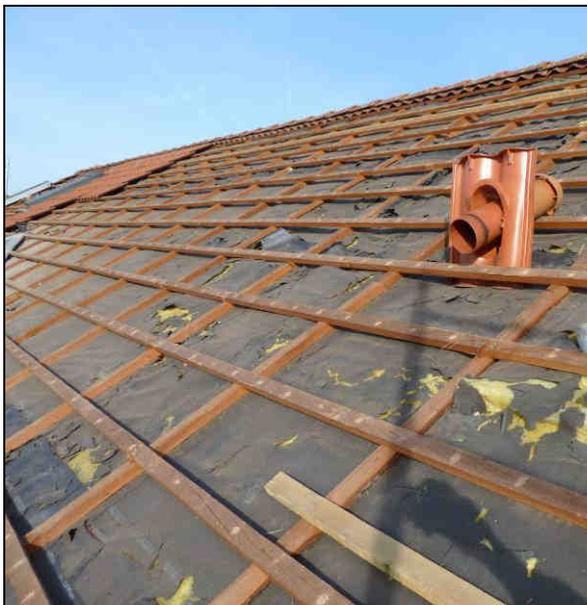
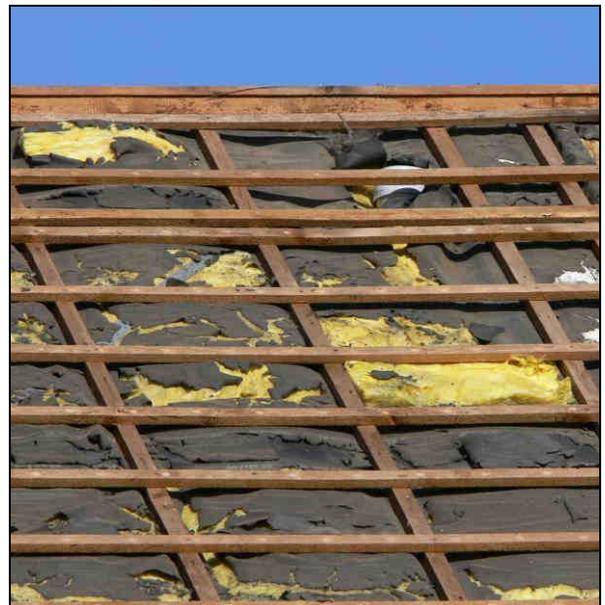
Bei zwei Walmdächern mit einer Dachneigung von 35° war die Unterspannbahn gerissen und löste sich fast vollständig auf. Die Gebäude waren im Jahr 1999 errichtet worden.

Die Art der Beschädigung der Unterspannbahn lässt darauf schließen, dass es sich möglicherweise um Fraßgänge von Mäusen handelt (siehe hierzu auch [Holzapfel 2010]).

Abb. 43 und 44: Blick auf die zerstörte Unterspannbahn

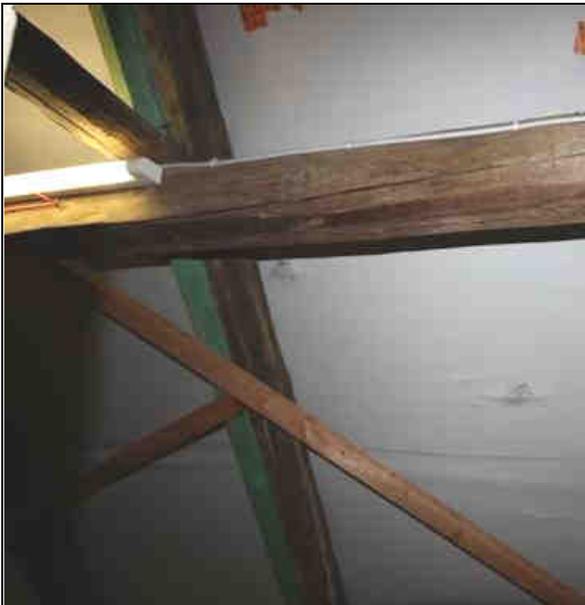
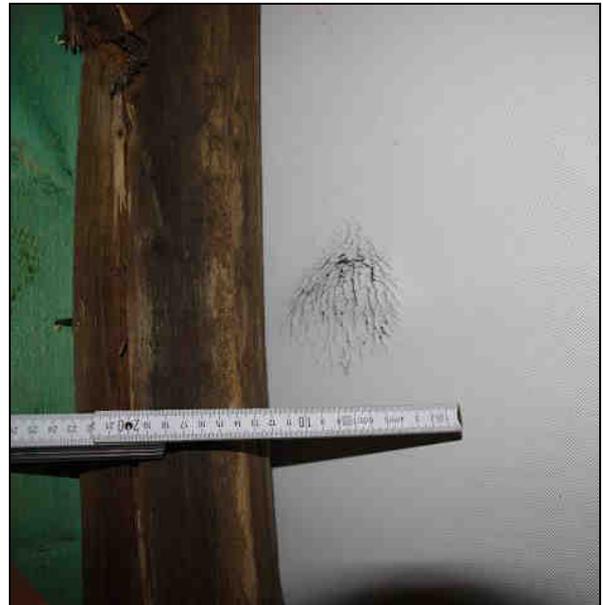
Die Bahn wies zum einen an mehreren Stellen Verschmutzungen vermutlich durch Hydrauliköl auf, die während der Bauzeit entstanden waren. Zum anderen waren Aufrauungen und craqueléartige Risse auf bzw. im Material vorhanden, die auf eine mechanische Überbeanspruchung beim Verlegen der Bahn schließen lassen.

Abb. 47 und 48: Risse durch mechanische Überbeanspruchung

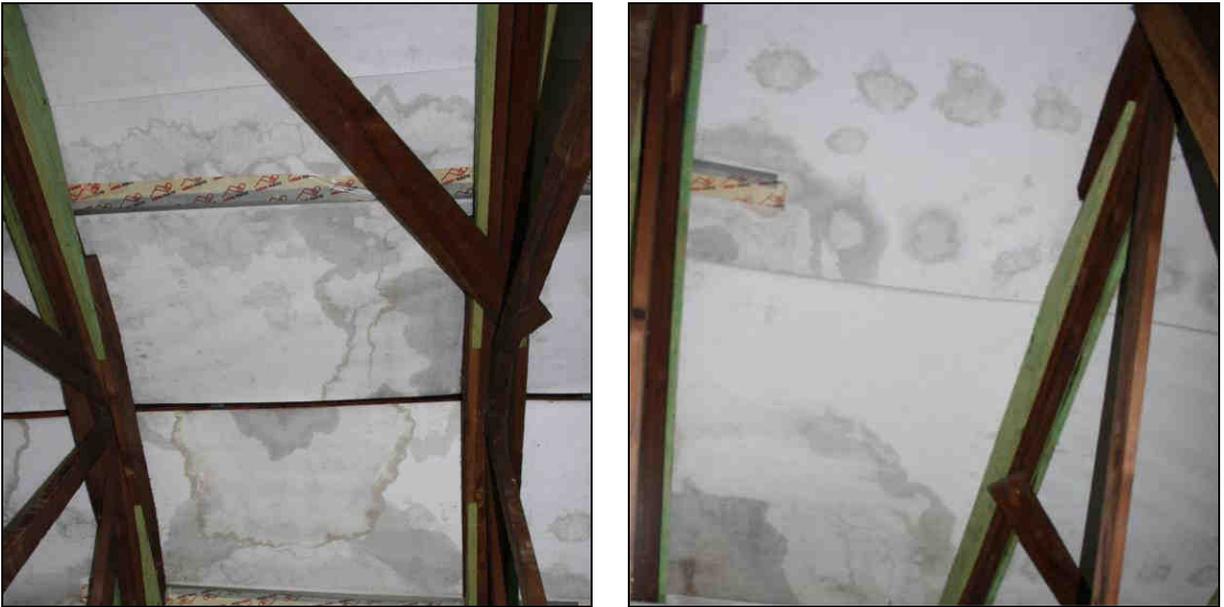
Als Schadensursache war die zu geringe Wasserdichtigkeit der Unterspannbahn gegenüber der vorhandenen Wasserbelastung anzusehen. Sie wies keinen ausreichenden Wasserdurchdringungswiderstand auf.

Abb. 49 und 50: Zahlreiche Wasserdurchtritte durch die Unterspannbahn im Bereich des Regelquerschnittes und entlang der Fugen der Eindeckungselemente

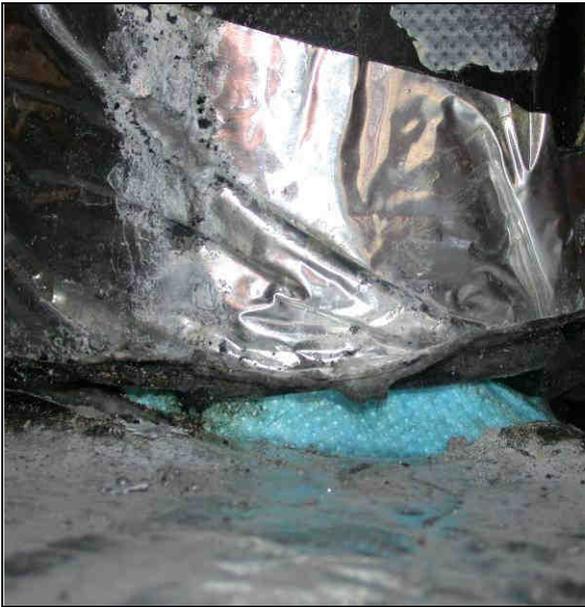
Abb. 51: Risse in der Butylbandmanschette der Rohrdurchführung

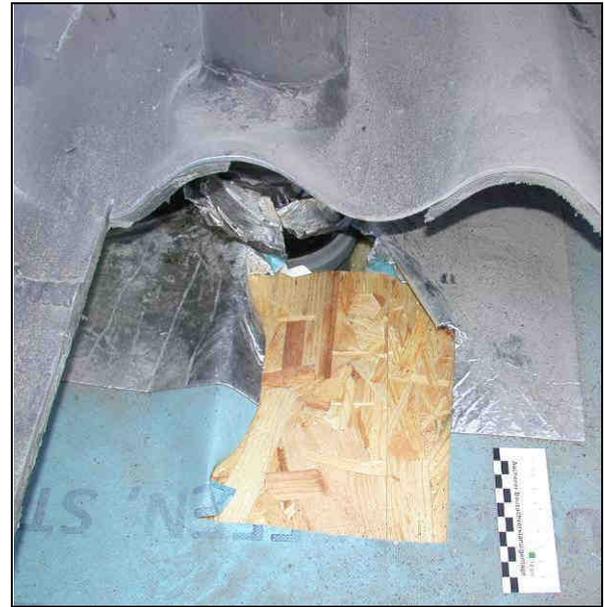
Abb. 52: OSB-Platte war nicht durch Feuchtigkeit geschädigt

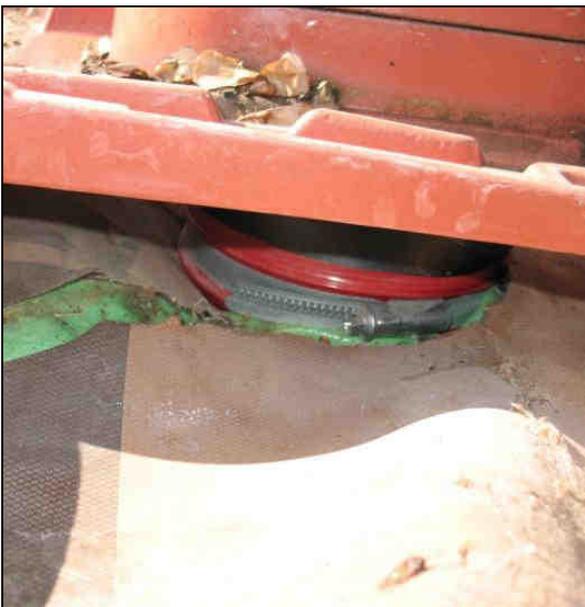
Abb. 53: Offener Anschluss zwischen Unterspannbahn und Rohrdurchführung

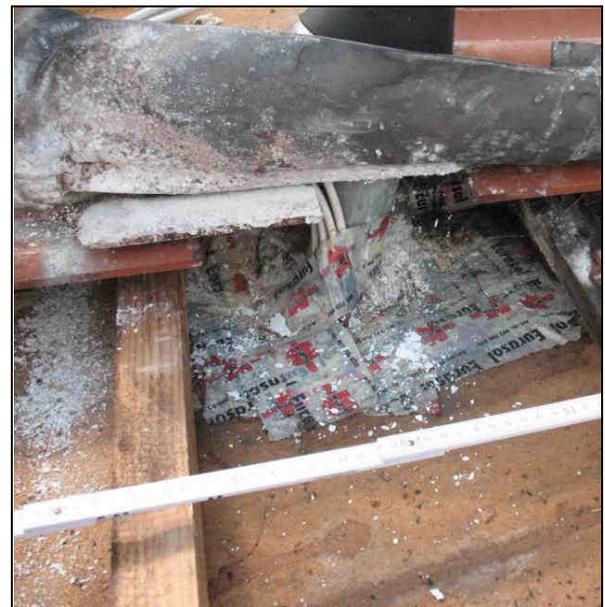
Abb. 54: Versuche der Anschlussherstellung mit Klebebandstreifen

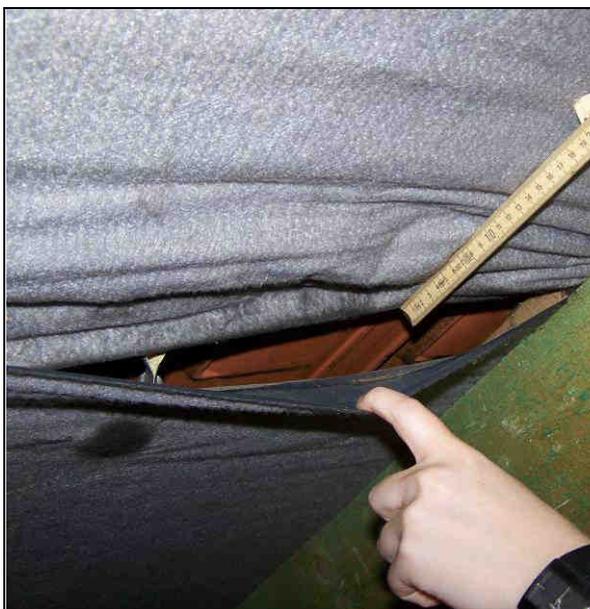
Abb. 55: Unterspannbahn ohne Schäden...

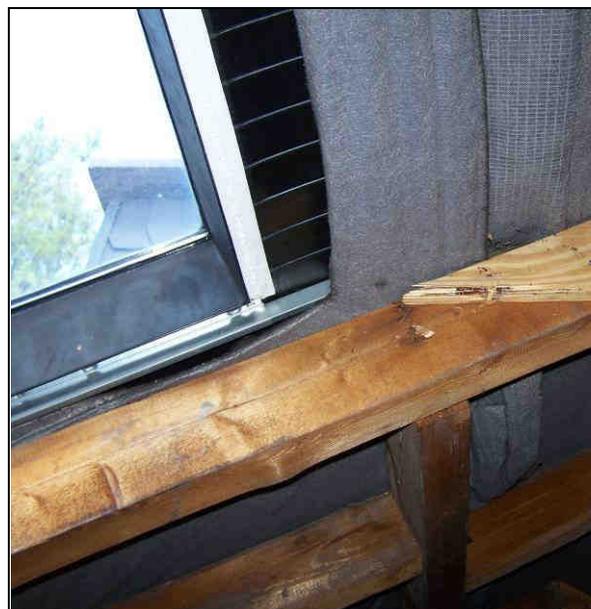
Abb. 56: ... auch am Anschluss an das Dachflächenfenster.

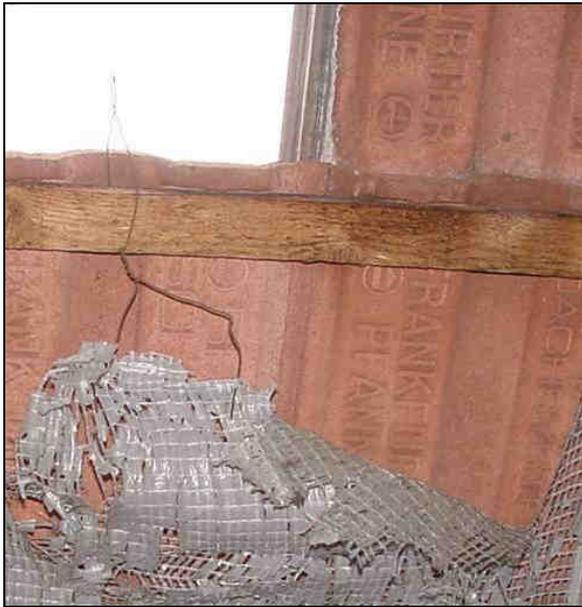
Abb. 57: Vollständig zerstörte gitterverstärkte Folie
