DAUERHAFTIGKEIT VON ABDICHTUNGEN AUF NICHT-MASSIVEN UNTERGRÜNDE IM SOCKELBEREICH

Abschlussbericht

März 2016

Bearbeitet durch: AIBAU
Aachener Institut für Bauschadensforschung
und angewandte Bauphysik, gGmbH, Aachen

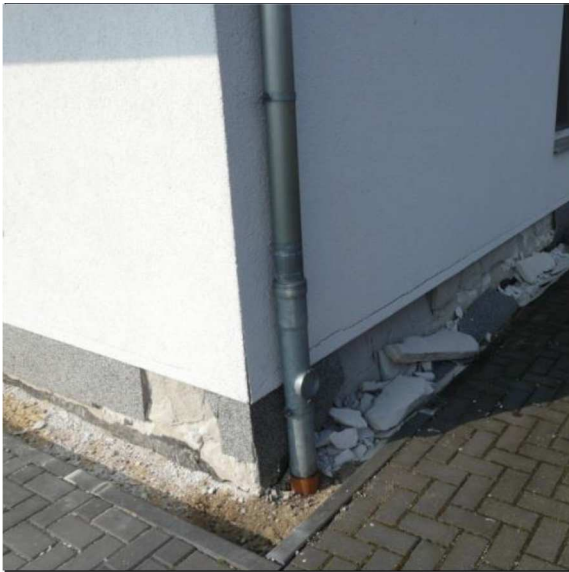
Abb. 11:
Übersicht zum schadenbetroffenen Sockel

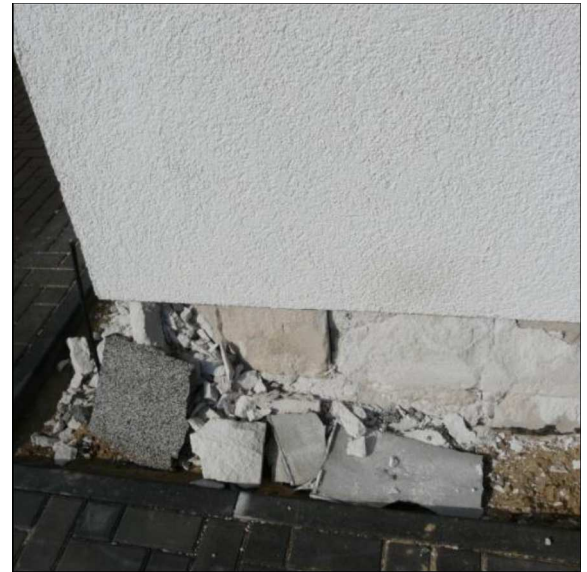
Abb. 12:
Schollenförmige Abplatzungen im Sockelbereich

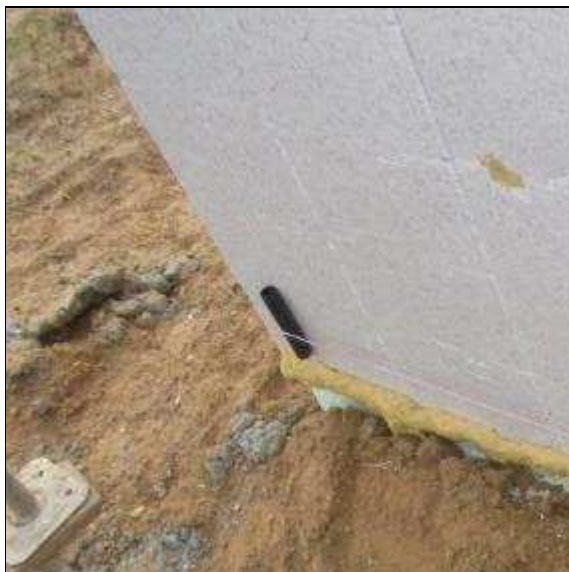
Abb. 15:
Außenwand aus ausbetonierten Polystyrolblöcken als Abdichtungsuntergrund

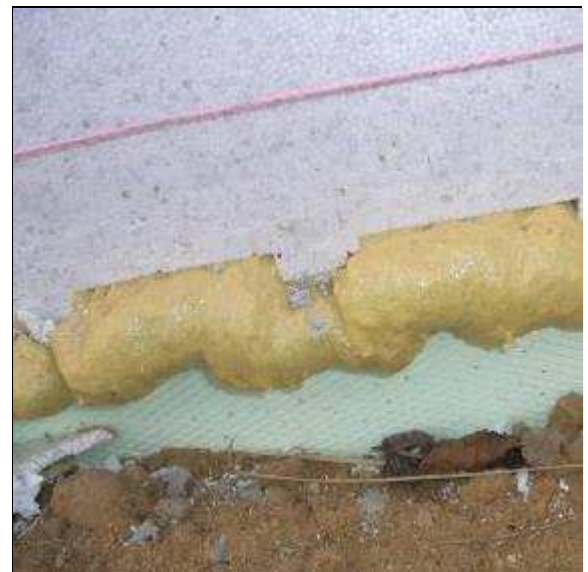
Abb. 16:
Die Fuge zwischen Perimeterdämmung und Außenwandmauerwerk wurde mit Ortschaum verschlossen

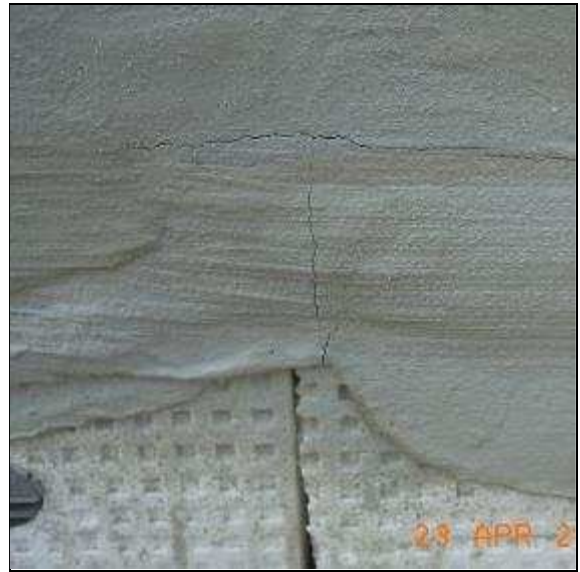
Abb. 18:
Die Stoßfugen zeichnen sich als Rissbildungen ab.

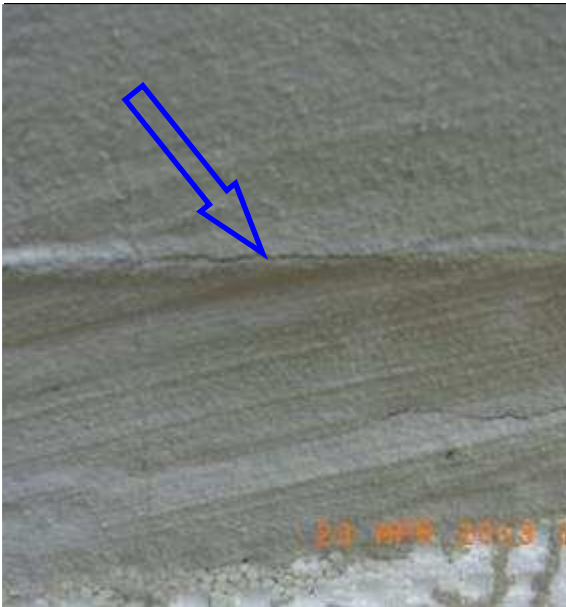
Abb. 19:
Detailaufnahme mit Rissbildungen in der Abdichtung bei gleichzeitiger Aufwölbungen an den Rissflanken (Pfeil)

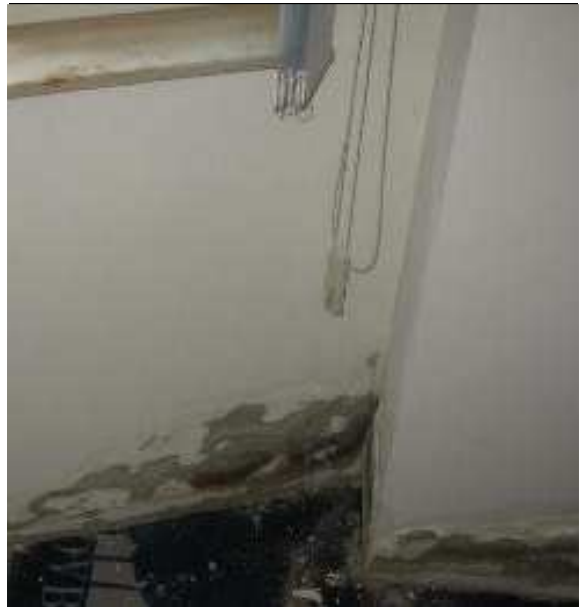
Abb. 20:
Wasserschäden in der Sockelzone im Gebäudeinnern.

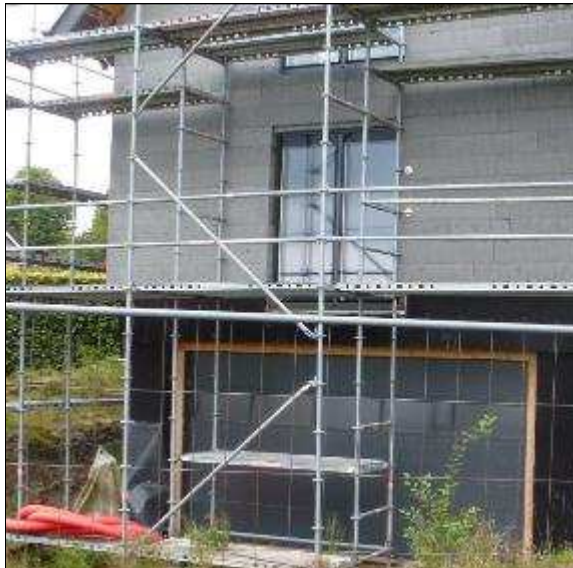
Abb. 21:
Übersicht – das Gelände steigt zur Gebäuderückseite an

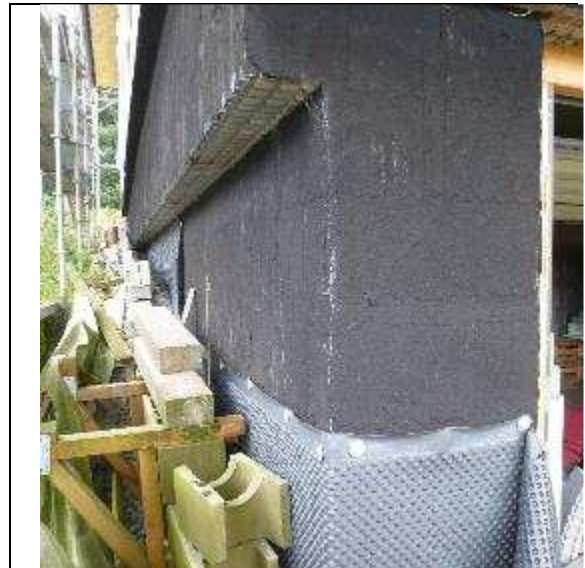
Abb. 22:
Hangseitige Ansicht der abgedichteten und teilweise mit einer Noppenbahn abgedeckten Schalungsblöcke. Der Dickenversprung der Wand ist unterseitig noch nicht abgedichtet.

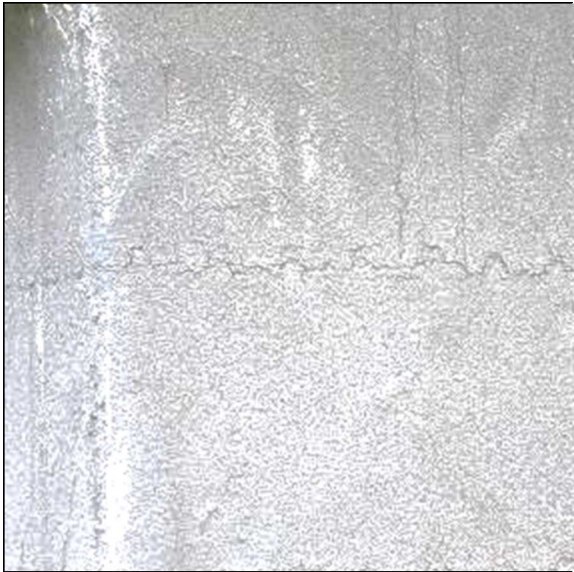
Abb. 23:
Deutliche Risse in der nicht abgedeckten KMB-Abdichtung entlang der Fugen der Steine

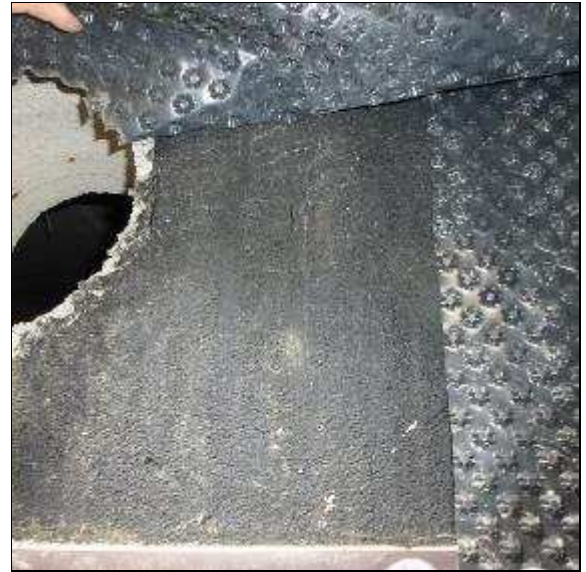
Abb. 24:
Geringfügige Risse in der durch die Bahnenabdeckung vor Witterung geschützten KMB-Abdichtung

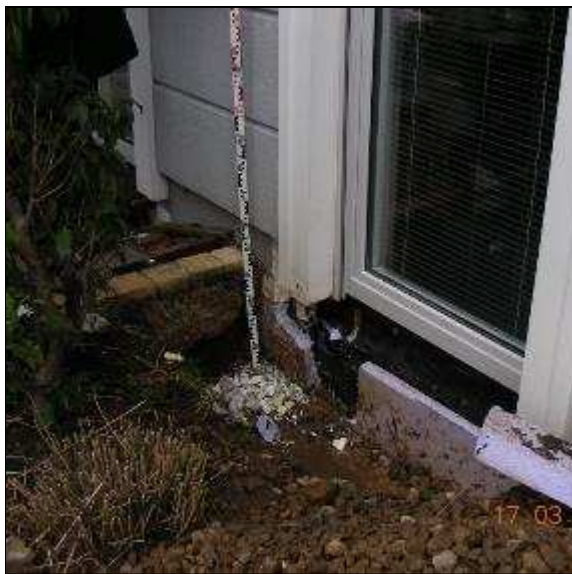
Abb. 25:
Übersicht zum nachgebesserten Fassadensockel im Bereich der Türschwelle

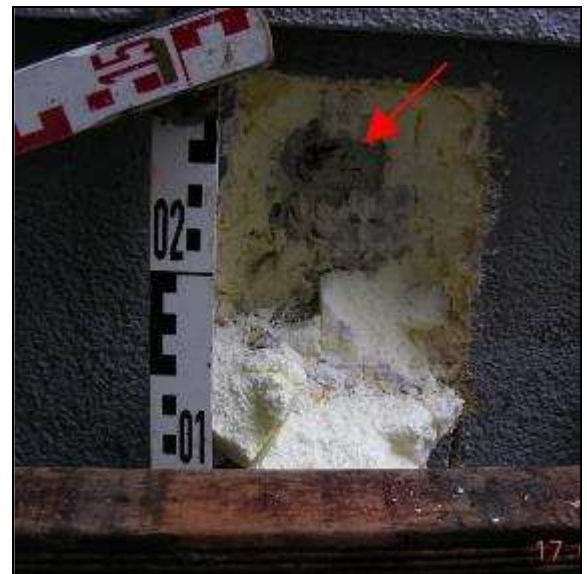
Abb. 26:
Im Regelquerschnitt liegt die Abdichtungsebene hinter dem WDVS

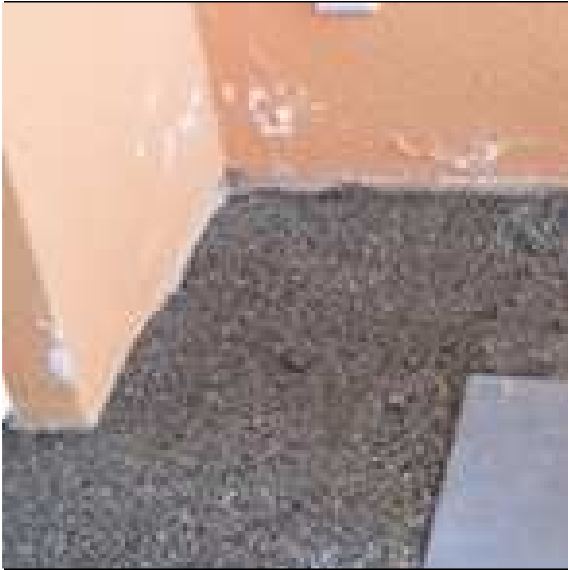
Abb. 29:
Balkon mit Plattenbelag im Splittbett und Ausblühungen des Putzes in der Sockelzone

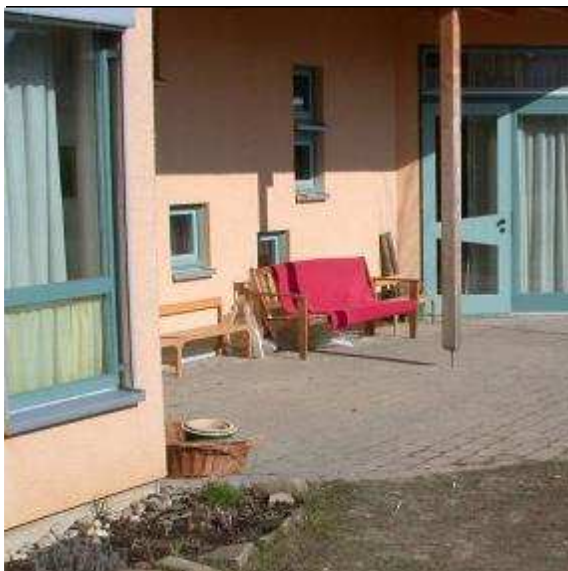
Abb. 33:
Das Gelände schließt niveaugleich an das Gebäude an und ist nicht vom Gebäude weg geneigt.

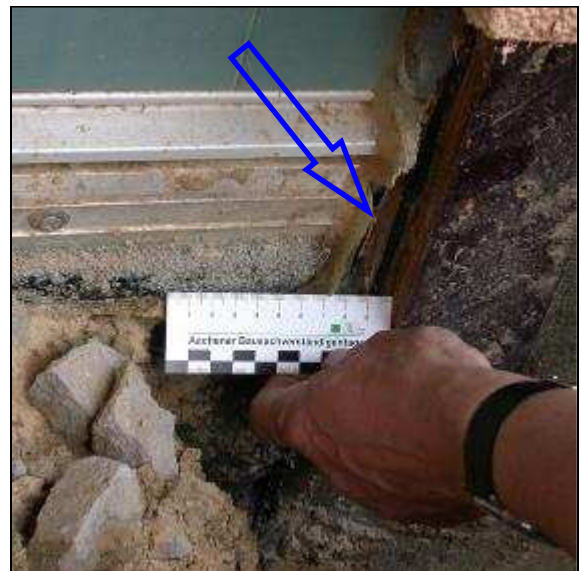
Abb. 34:
Die Abdichtung wurde nur unterhalb der Türschwelle angeschlossen, die Fuge seitlich zwischen dem Türelement und der Abdichtung in der Sockelzone klafft offen auf.

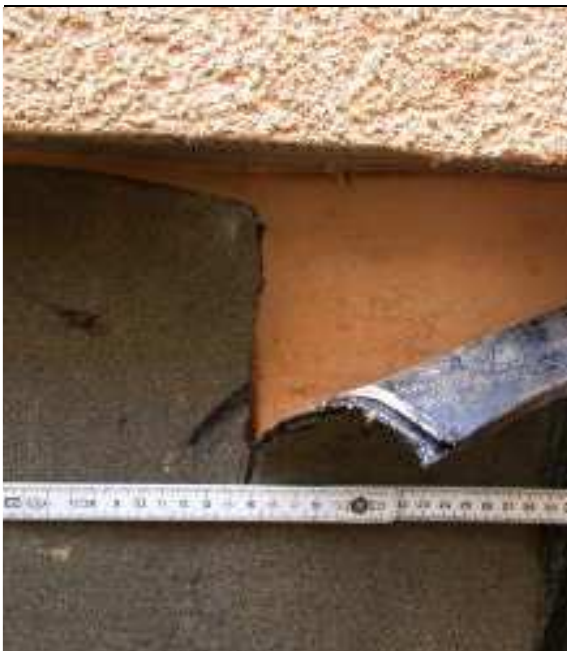
Abb. 35:
Die Abdichtung haftet nicht auf dem Untergrund und war am oberen Rand nicht mechanisch fixiert. Sie wurde nur durch eine vorangestellte Platte mehr oder minder lose gehalten, die hier entfernt ist.

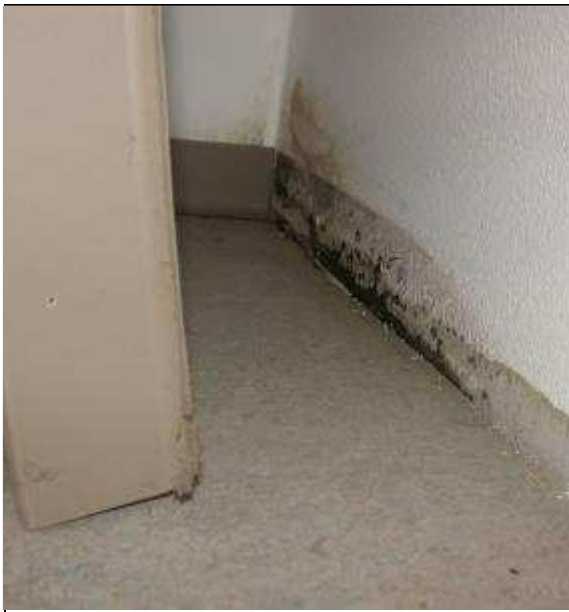
Abb. 37:
Schimmelpilzbildung auf Wandoberflächen

Die in den zur Gartenseite gelegenen Gruppen- und Nebenräume wiesen auf der Innenseite der Außenwände sowie auf den unmittelbar anschließenden Innenwänden Feuchtigkeitsverfärbungen und Schimmelpilzbildungen hinter und oberhalb der Fußleisten auf (s. Abb. 37 + Abb. 38). Die Holzschwellen der Außenwandkonstruktion waren mit einem sehr hohen Feuchtegehalt von etwa 50 Masse-% nass.

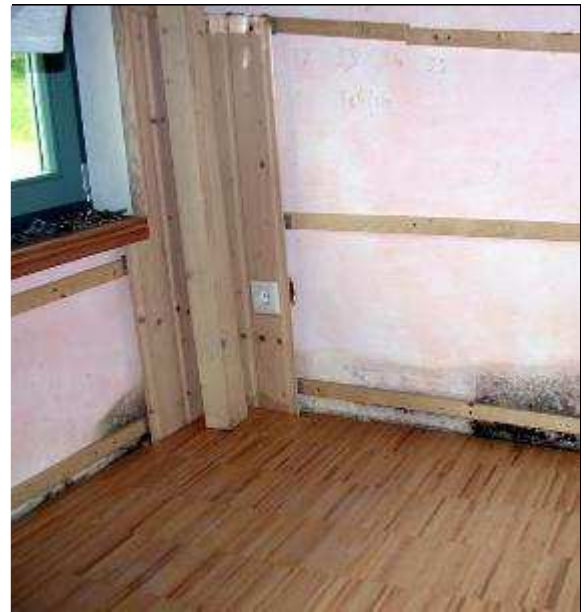
Abb. 38:
Schimmelpilzbildung hinter der Holzbekleidung der Innen- und Außenwände

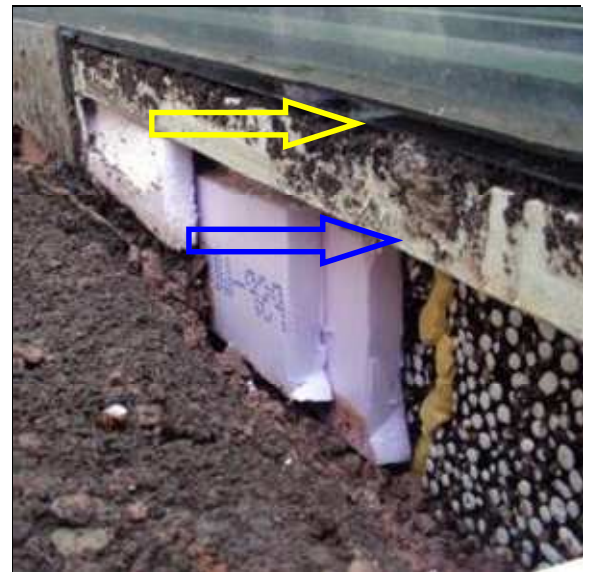
Abb. 40:
Nach dem Entfernen der außenseitigen Platte: Die Abdichtung endet im Bereich des Fassadensockels auf der Unterseite der Fassadekonstruktion (blauer Pfeil) oberhalb der Oberkante des Geländes (gelber Pfeil)

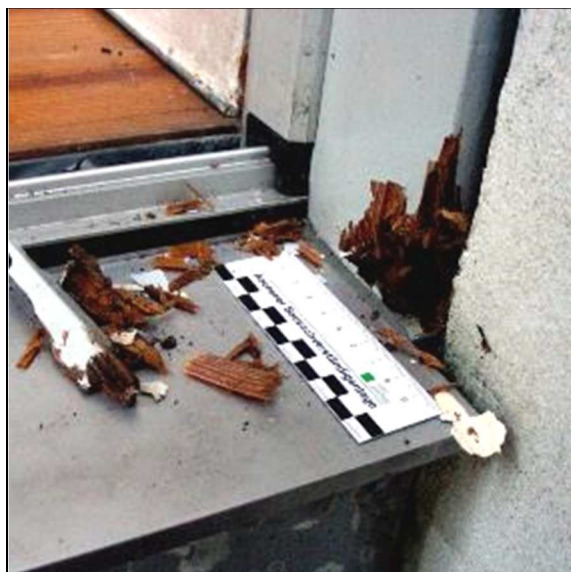
Abb. 41:
Deutlich geschädigter Holzpfosten der Schiebetüranlage

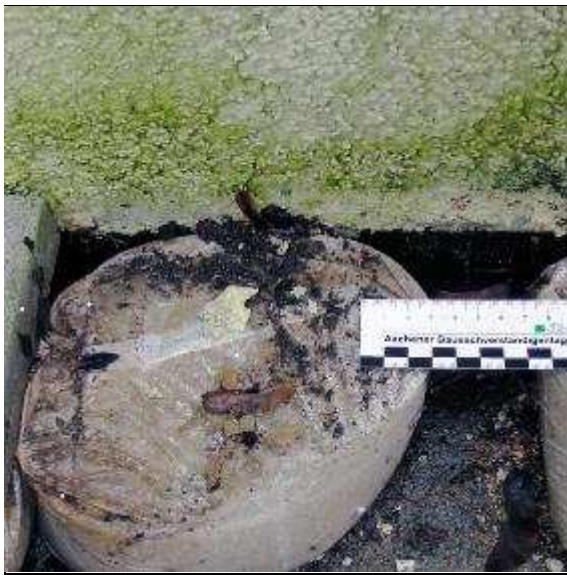
Abb. 45:
KMB-Abdichtung als Instandsetzung des WDVS

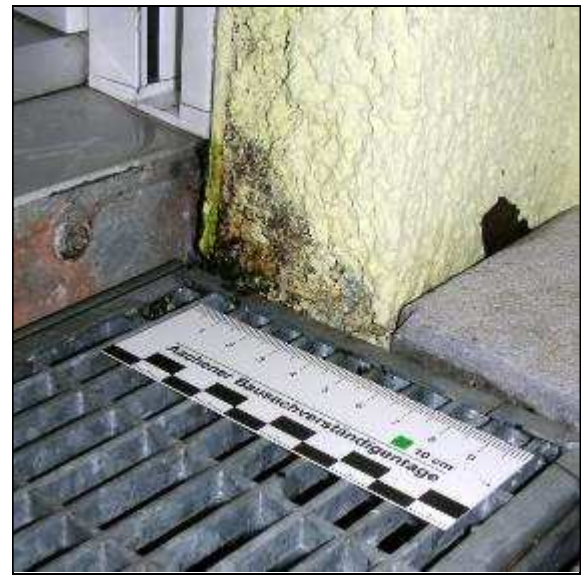
Abb. 46:
Durchfeuchtungsschäden im Bereich der Türschwelle

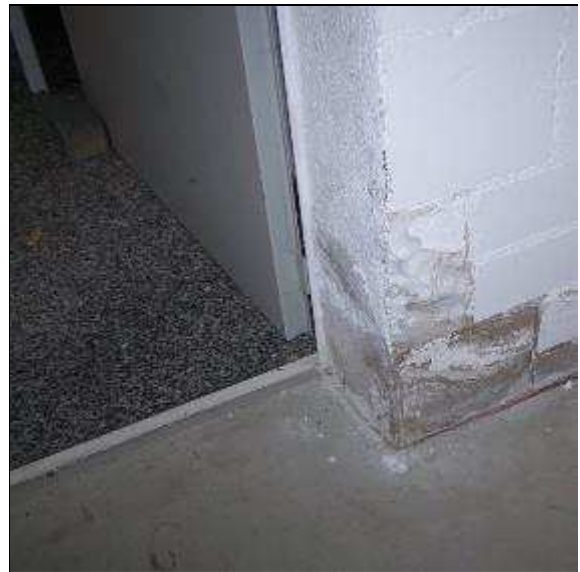
Abb. 48:
Typisches Schadensfoto im Bereich der Kellerwände

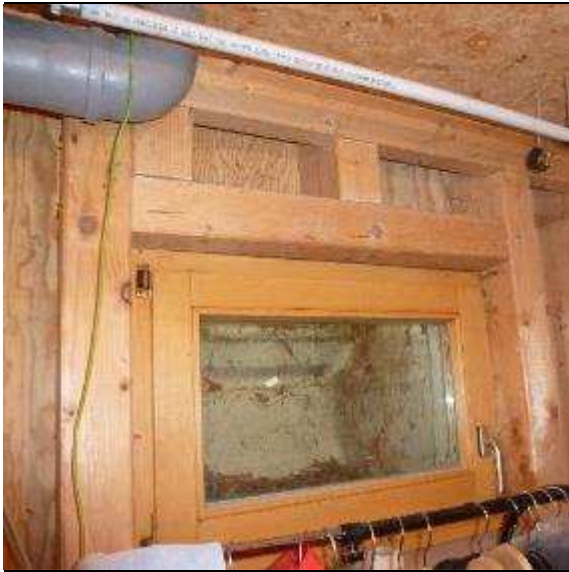
Abb. 57:
Innenansicht des nicht ausgebauten und zu Lagerzwecken genutzten Kellers – keine Feuchtigkeitserscheinungen vorhanden

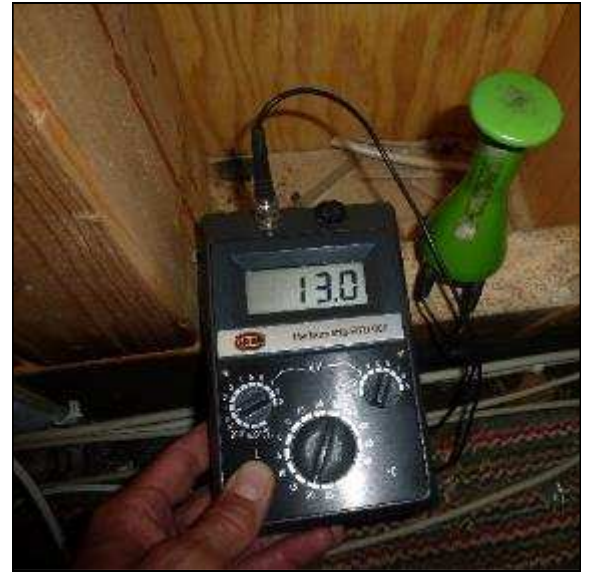
Abb. 58:
Geringe Holzfeuchte im Bereich des Schwellenholzes

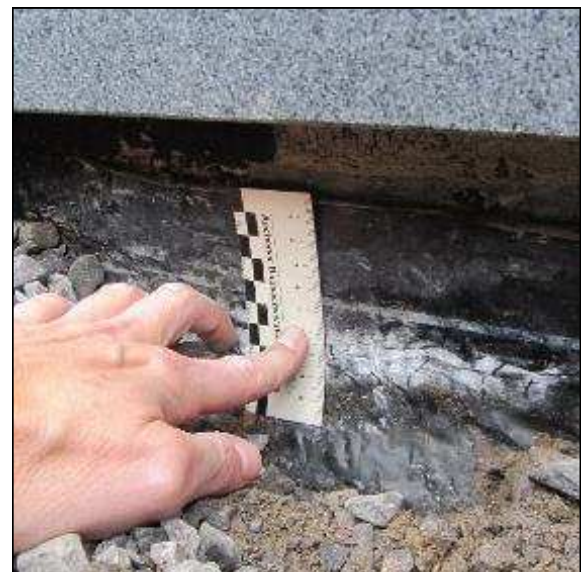
Abb. 76:
Oben offener Abschluss der Bauwerksabdichtung unter der Haustürschwelle
