## 7. Kurzfassung

Ziel der vorliegenden Forschungsarbeit ist es, durch Untersuchung einer größeren Anzahl ausgeführter Objekte vorhandene konstruktive und bauphysikalische Schwachstellen kostengünstig errichteter Einfamilienhäuser detailliert aufzuzeigen und hieraus resultierend Hinweise zum kostengünstigen und zugleich qualitätvollen Bauen zu geben.

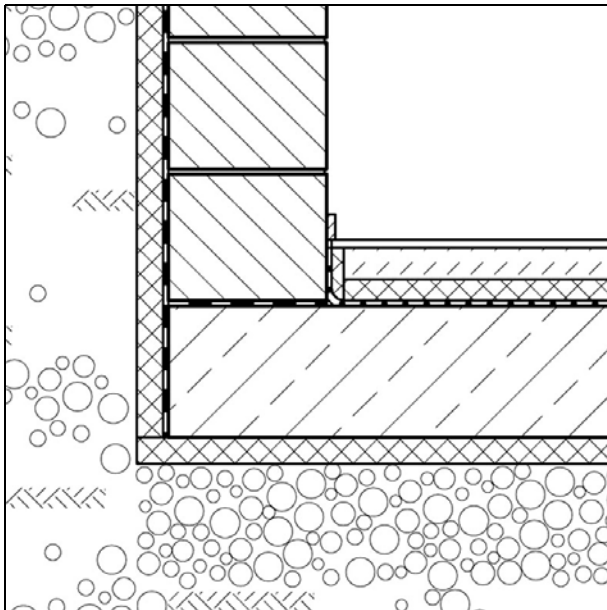
Oben:  
Nicht zusätzlich abgedichtete WU-Beton-Bodenplatte trotz hochwertiger Nutzung des Untergeschosses.

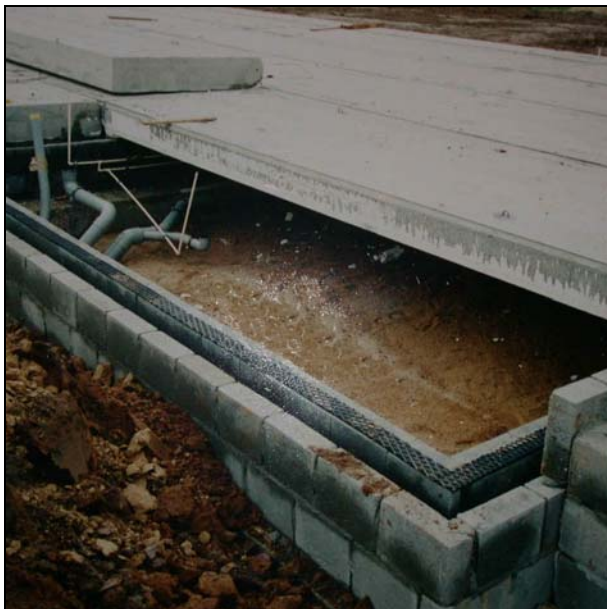
Unten:  
Kriechkellerdecke aus Hohlkörperelementen, die unterseitig mit EPS gedämmt sind.

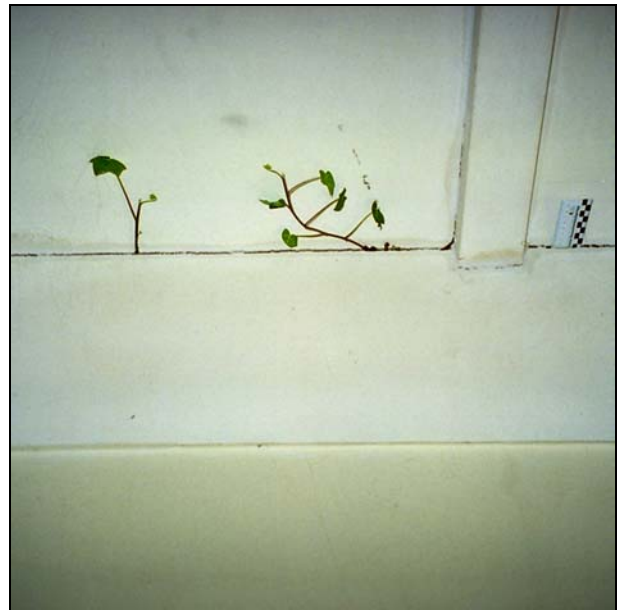
Oben:

- c) sichtbare Elementstöße bei Fertigteildecken – optische Besonderheit, leicht zu beseitigen
- d) Dachfertigelemente – luftdichte Ausführung der Außenwandanschlüsse erforderlich; Dachflächenfenster beim Dachausbau nicht beliebig einbaubar (s. Abb.)

Die zwischen Mauerwerk und Klappdach in einen Wohnraum des Erdgeschosses wachsende Efeu-Fasssadenbegrünung zeigt die Undichtheit des Anschlusses auf.

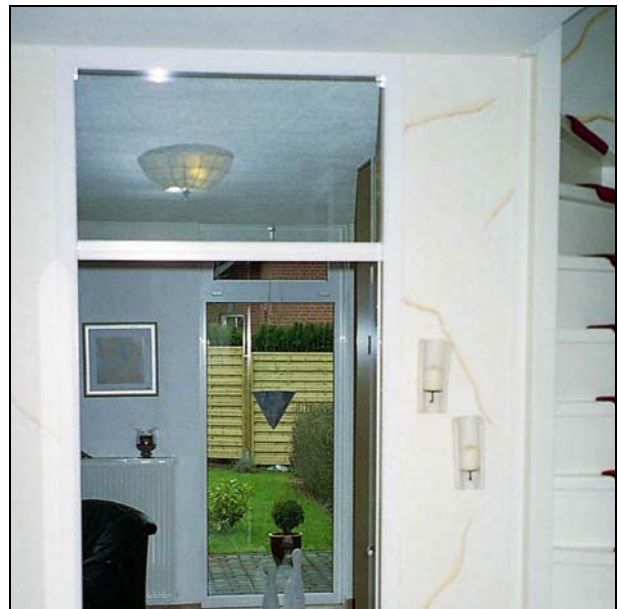
Unten:

- e) raumhohe Türcargen – Einbinden in den Estrich sollte vermieden werden (s. Abb.)
- f) nicht marktgängige Heizungen – Folgekosten (Wartung etc.) sollten deutlich unter Erstinvestitions- zzgl. Zinseinsparungen liegen

Raumhohe „niederländische“ Türcarge mit Oberlicht.

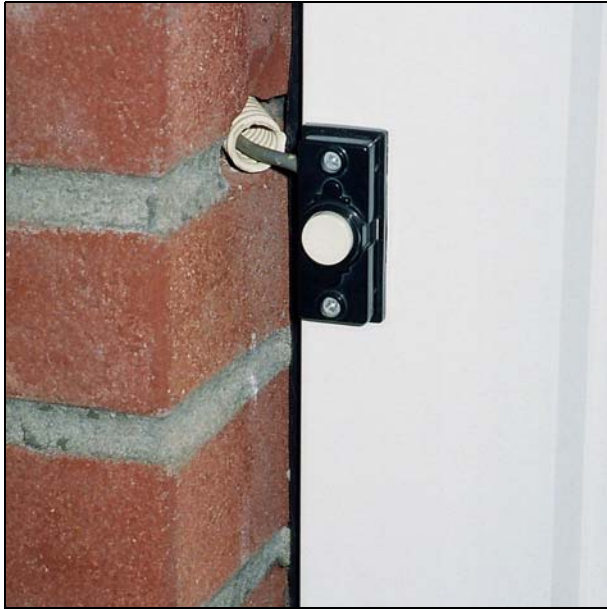
Oben:

Einfache Ausführung der Türklingel.

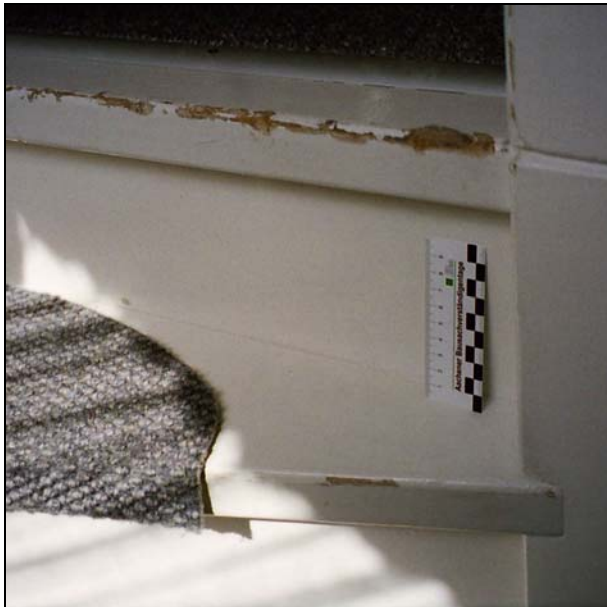
Unten:

Abnutzungserscheinungen an einer niederländischen Fertigteiltreppe im Detail.

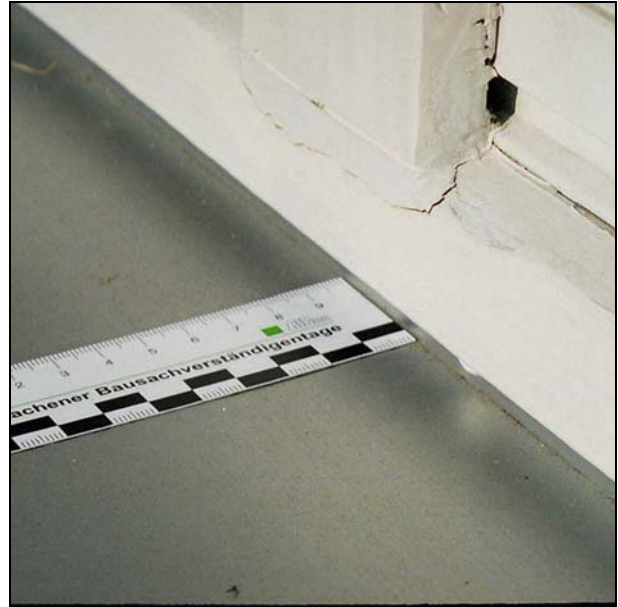
Oben:

- a) Verblendschale durchgehend vor zweischaliger Haustrennwand
- b) geringe Holzqualität der Fenster – frühzeitiger, kostenintensiver Austausch erforderlich (s. Abb.)
- c) steiles Steigungsmaß bei Treppen – Unfallgefahr (s. Abb.)
- d) elektrisch betriebene Heizsysteme – ökologisch nicht zu vertreten, seit Einführung der EnEV praktisch nicht mehr einsetzbar

Nachbesserungsversuch an einem schadhafte Fenster ohne dauerhaften Erfolg.

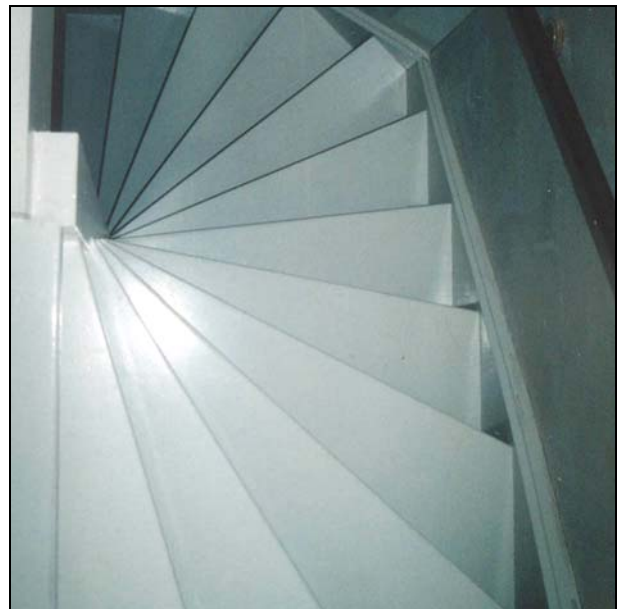
Unten:

Ähnlich einer Spindeltreppe sind sämtliche Stufen an einem zentralen Treppenpfosten befestigt. Das Steigungsmaß fällt sehr steil aus.
