## Dauerhaftigkeit

### von diffusionsoffenen Unterspann- und Unterdeckbahnen unter Eindeckungen

#### Abschlussbericht

Bearbeitet durch: AIBAU  
Aachener Institut für Bauschadensforschung  
und angewandte Bauphysik, gGmbH, Aachen

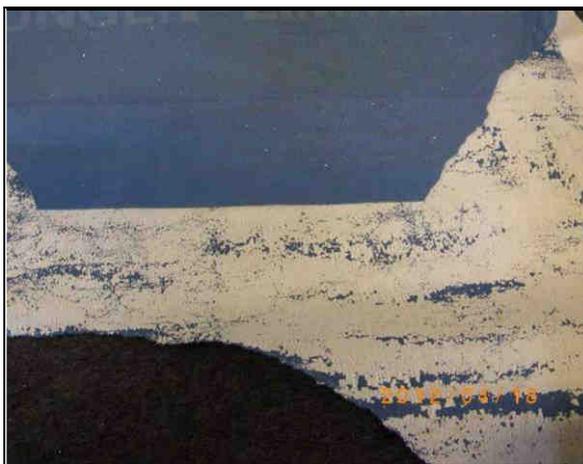
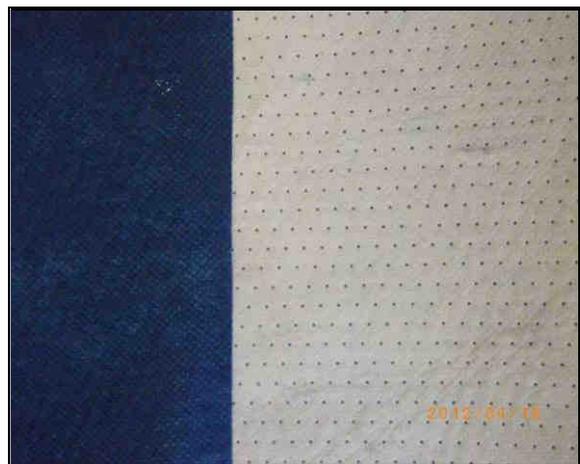
Von den entnommenen Materialproben wurden drei Bahnenstücke hinsichtlich ihrer Wasserdichtheit und ihrer Reißfestigkeit geprüft (Abb. 6 und Abb. 7). Es handelte sich um eine dreilagig und eine zweilagig aufgebaute Unterspannbahn, bei denen jeweils die einzelnen Schichten miteinander thermisch verschweißt waren. Obwohl die Bahnenstücke nach einem ersten Eindruck zumindest größtenteils als funktionsfähig bewertet wurden, hat sich bei der Prüfung herausgestellt, dass sie nicht mehr den Prüfanforderungen der Reißfestigkeit und Wasserdichtheit entsprachen.

Abb. 6 und Abb. 7: Zur Materialprüfung verschickte Bahnenproben

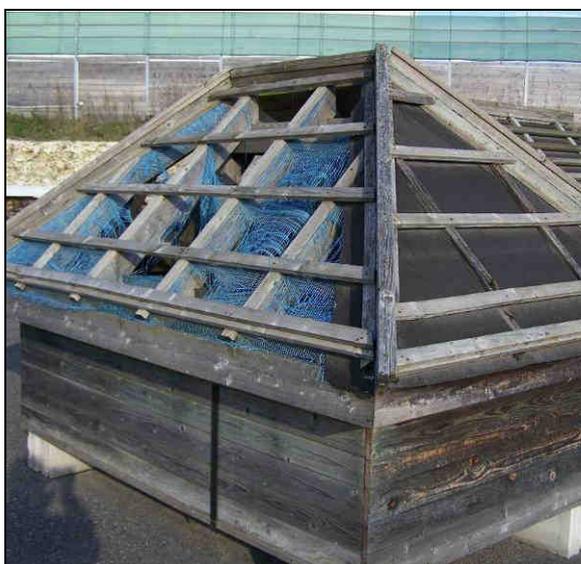
Eine der V-13 Bahn sowie eine Bitumenbahn G 200 DD auf Holzschalung, die nach Südost bis Südwest ausgerichtet sind und seit mittlerweile 30 Jahren frei bewittert werden, sind noch weitestgehend funktionsfähig (Abb. 20 rechts), obwohl auf diesen während der bisherigen Prüfungsdauer keine Eindeckung gelegen hat. Am gleichen Prüfstand sind auf der Nordwestseite gitterverstärkte Bahnen eingesetzt, die sich annähernd vollständig aufgelöst haben (Abb. 20 links). Eine andere Unterdeckbahn mit Kunststoff-Faservlies und dünnen Bitumendeckschichten so wie beidseitiger Talkumierung, welche ca. Mitte der 80er Jahre auf dem Markt eingeführt wurde, hatte sich dagegen auf der nach Südwesten geneigten Dachfläche über sehr viele Jahre bei vollständiger Freibewitterung bewährt, wurde aber später schadhaft (Abb. 21).

Abb. 20: Ansicht eines L-förmigen Versuchshäuschens, das mit einer V13-Bahn (rechts) und einer gitterverstärkten Folie (links) abgedeckt wurde.

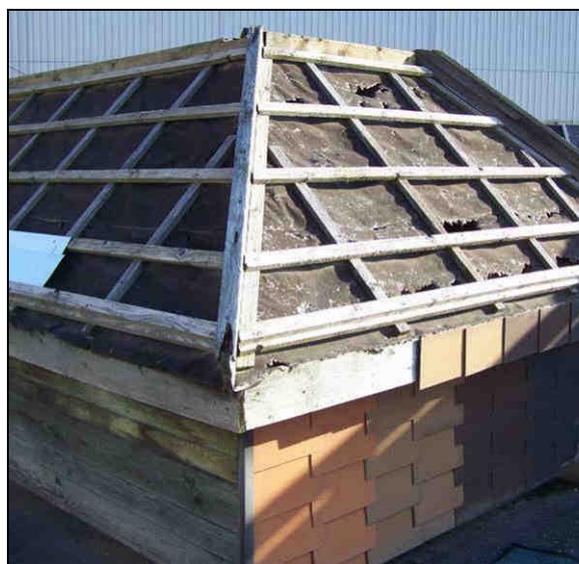
Abb. 21: Ansicht eines L-förmigen Versuchshäuschens, das mit einer V13-Bahn eingedeckt wurde.

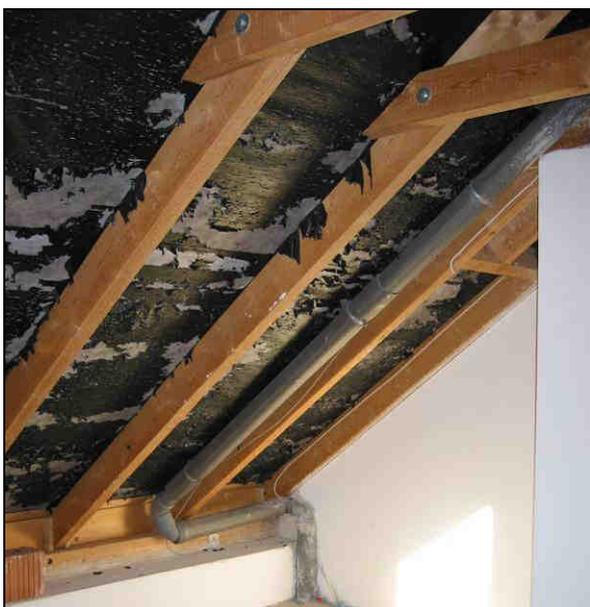
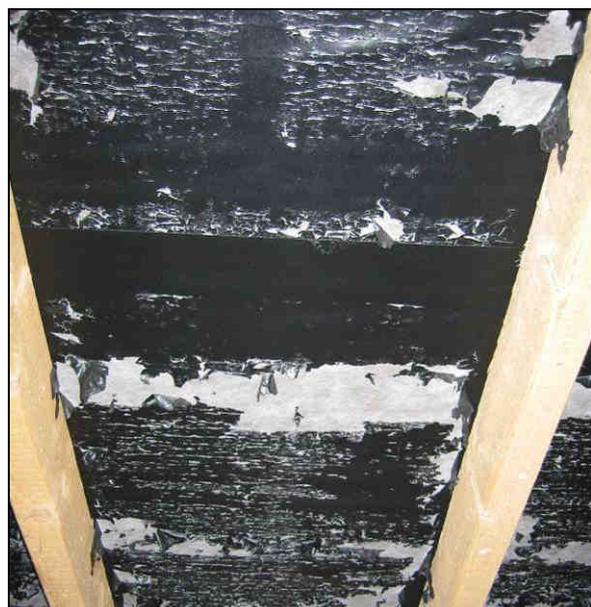
Abb. 39 und 40: Auflösen der unteren Beschichtung

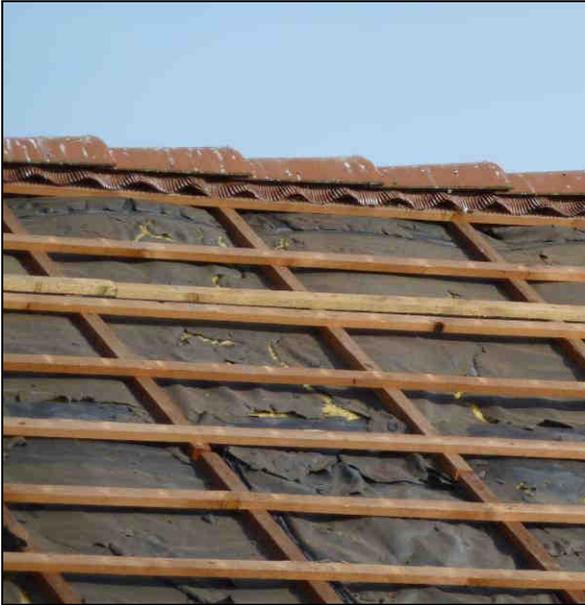
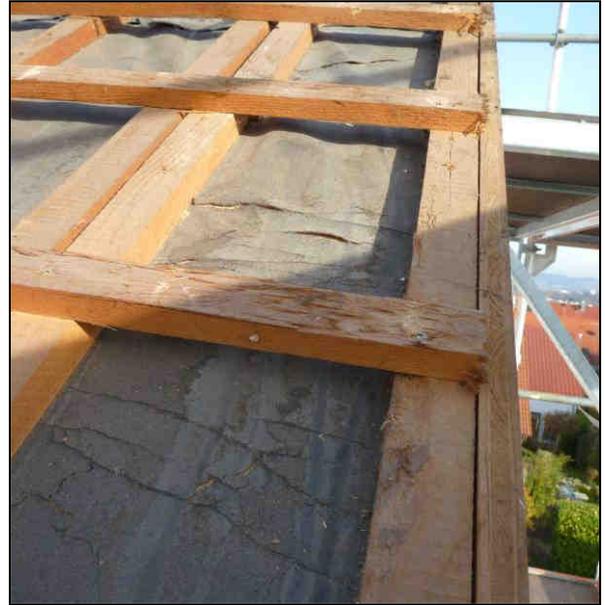
Abb. 45 und 46: o. g. Dachfläche im Bereich von First und Ortgang

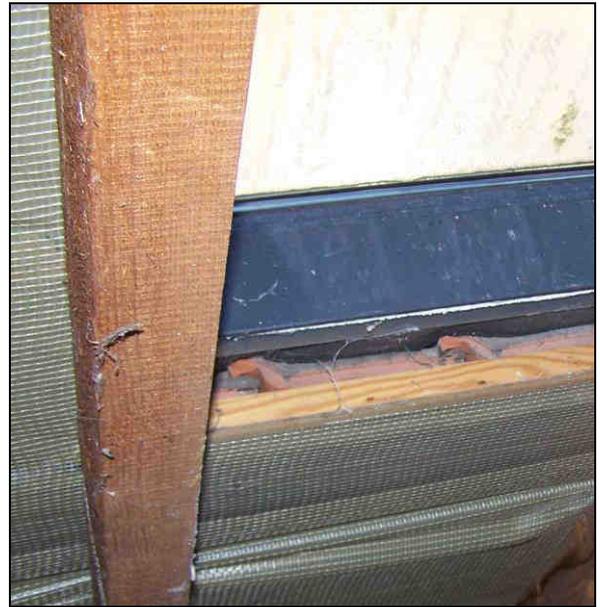
In einem Fall wurde eine solche Bahn durch einen Bauträger auf zahlreichen Mehrfamilienhäusern verwendet. Diese wurde in den zugänglichen Bereichen aller Dächer vollständig zerstört angetroffen (Abb. 57). In den beiden anderen Fällen waren keine wesentlichen Schädigungen festzustellen (Abb. 58). Diese Unterspannbahnen sind uneingeschränkt gebrauchstauglich.

Abb. 58: Nach 28 Jahren voll funktionsfähige gitterverstärkte Folie trotz widriger Einbausituation

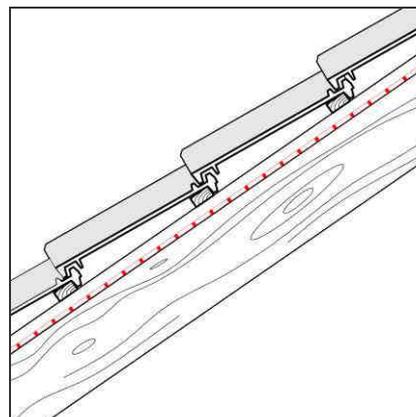
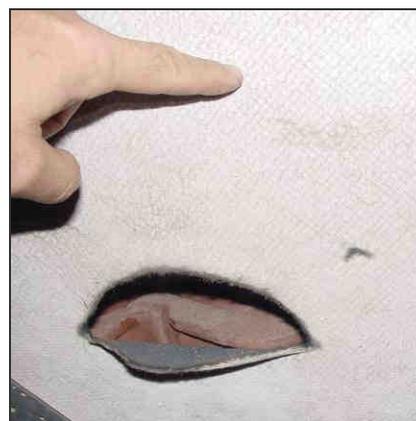
Objekt-Nr.: 2

<b>Materialkennzeichnung</b>	-
<b>Werkstoff</b>	
<b>Einlage / Verstärkung</b>	
<b>Schäden</b>	Versprödung, Risse, verstärkt auf der Südseite
<b>Einbaurandbedingungen</b>	nicht bekannt

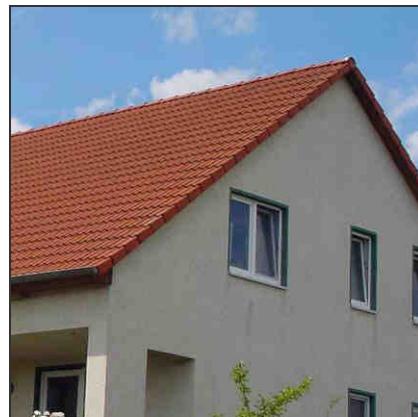
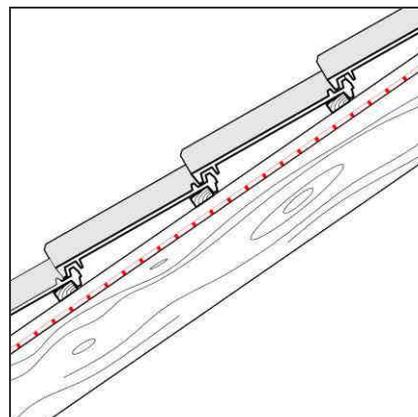
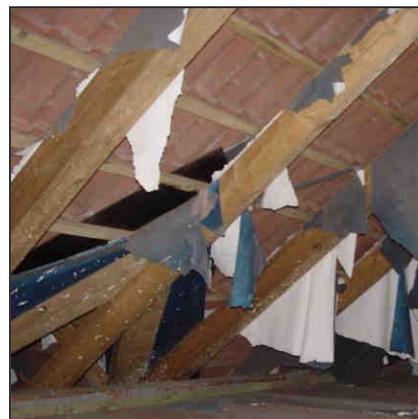
Objekt-Nr.: 3

<b>Materialkennzeichnung</b>	-
<b>Werkstoff</b>	
<b>Einlage / Verstärkung</b>	
<b>Schäden</b>	Versprödung, Risse, verstärkt auf der Südseite
<b>Einbaurandbedingungen</b>	nicht bekannt

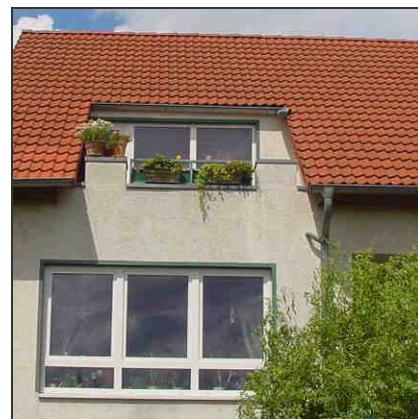
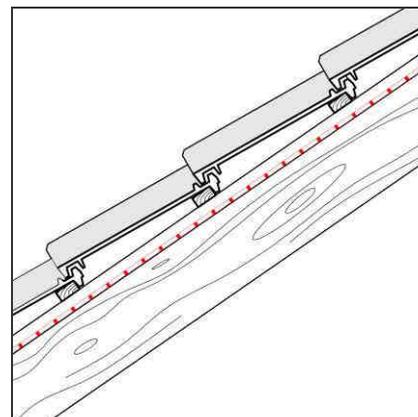
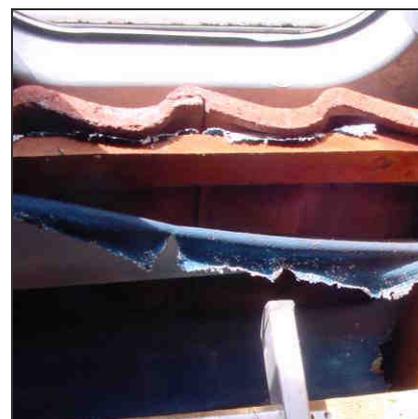
Objekt-Nr.: 4

<b>Materialkennzeichnung</b>	-
<b>Werkstoff</b>	
<b>Einlage / Verstärkung</b>	
<b>Schäden</b>	Versprödung, Risse, verstärkt auf der Südseite
<b>Einbaurandbedingungen</b>	nicht bekannt

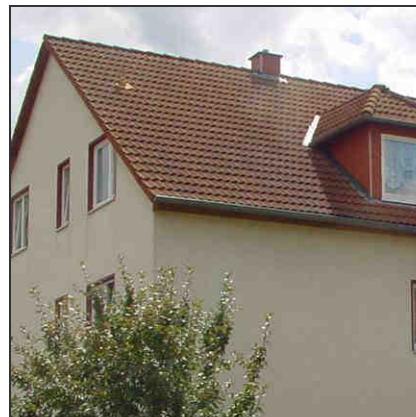
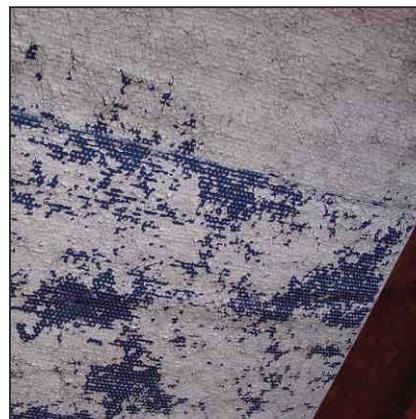
Objekt-Nr.: 5

<b>Materialkennzeichnung</b>	-
<b>Werkstoff</b>	
<b>Einlage / Verstärkung</b>	
<b>Schäden</b>	Versprödung, Risse, verstärkt auf der Südseite
<b>Einbaurandbedingungen</b>	nicht bekannt

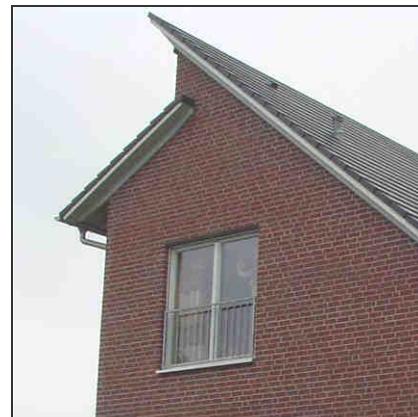
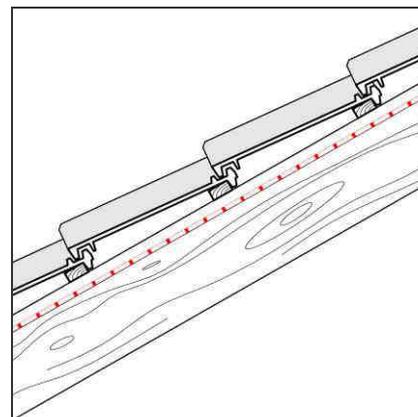
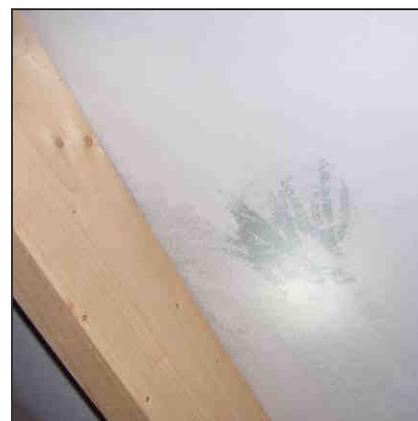
Objekt-Nr.: 6

<b>Materialkennzeichnung</b>	vorhanden
<b>Werkstoff</b>	PE
<b>Einlage / Verstärkung</b>	Obervlies, diffusionsoffene Funktionsmembran, Untervlies
<b>Schäden</b>	Abkreiden, auf Südseite stärker
<b>Einbaurandbedingungen</b>	Einbau der Dacheindeckung nach 2-3 Tagen Lagerung des Fertigdaches auf der Baustelle

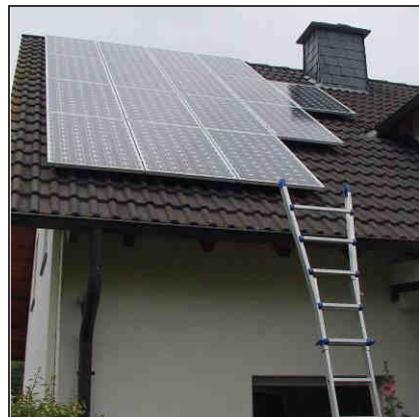
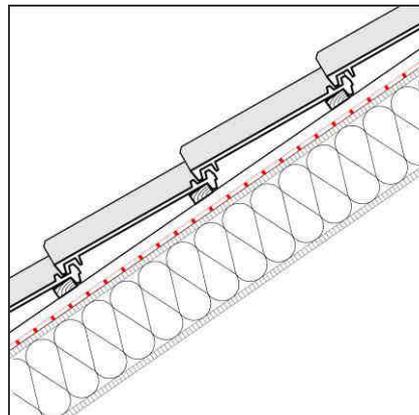
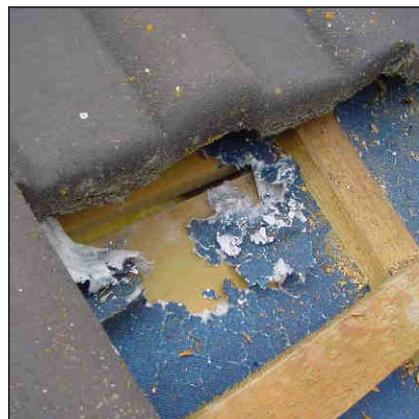
Objekt-Nr.: 7

<b>Materialkennzeichnung</b>	-
<b>Werkstoff</b>	
<b>Einlage / Verstärkung</b>	
<b>Schäden</b>	Versprödung, Risse, Zerfall
<b>Einbaurandbedingungen</b>	2-3 Tage offen bis zur Eindeckung

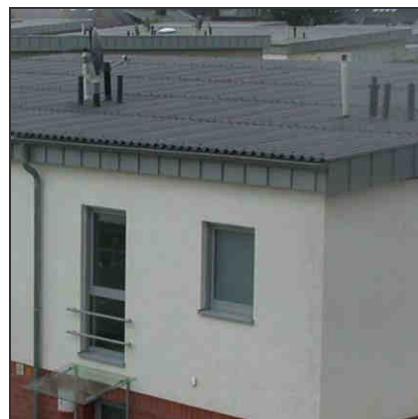
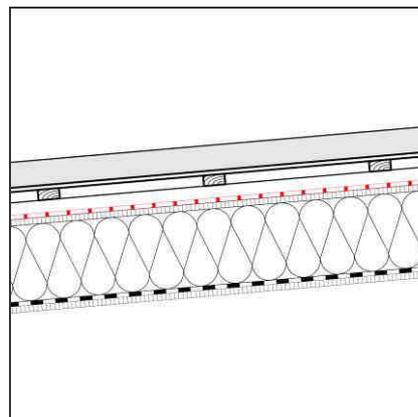
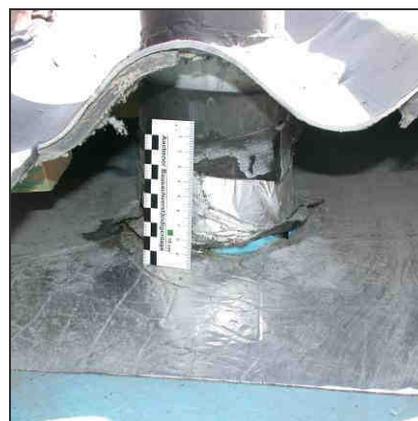
Objekt-Nr.: 8

<b>Materialkennzeichnung</b>	vorhanden
<b>Werkstoff</b>	PP-Spinnvlies
<b>Einlage / Verstärkung</b>	atmungsaktive wasserdichte PP-Folie
<b>Schäden</b>	Anschlussmanschette der Rohrdurchführung gerissen
<b>Einbaurandbedingungen</b>	nicht bekannt

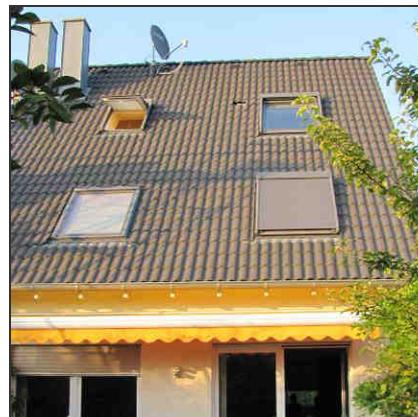
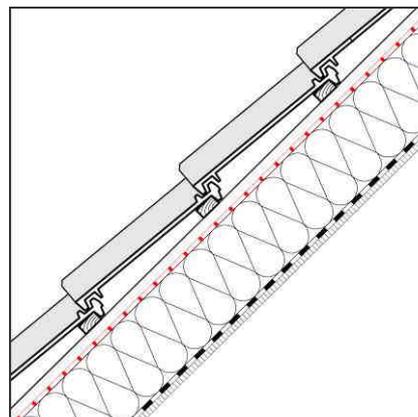
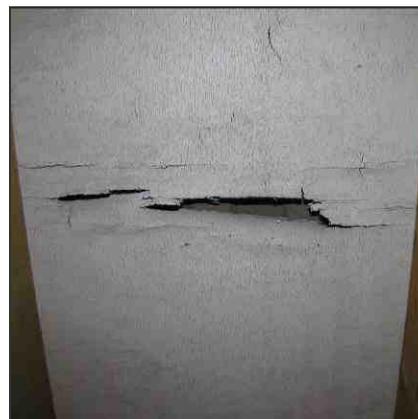
Objekt-Nr.: 9

<b>Materialkennzeichnung</b>	-
<b>Werkstoff</b>	PP/PE
<b>Einlage / Verstärkung</b>	
<b>Schäden</b>	Risse in der unteren Beschichtung
<b>Einbaurandbedingungen</b>	lange Bewitterung während der Bauzeit

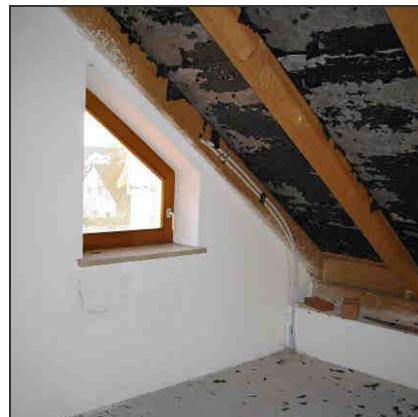
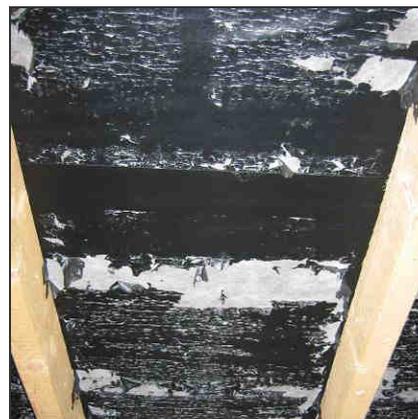
Objekt-Nr.: 11

<b>Materialkennzeichnung</b>	-
<b>Werkstoff</b>	-
<b>Einlage / Verstärkung</b>	-
<b>Schäden</b>	Auflösung der unteren Beschichtung
<b>Einbaurandbedingungen</b>	nur kurze Bewitterung

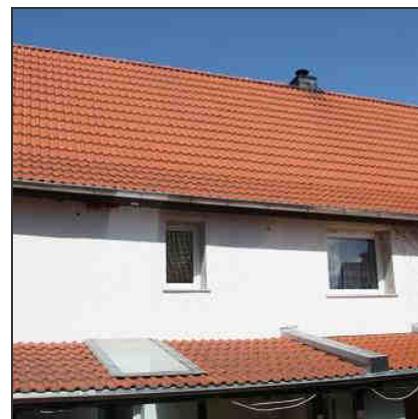
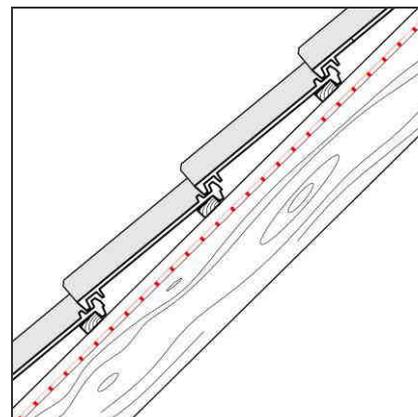
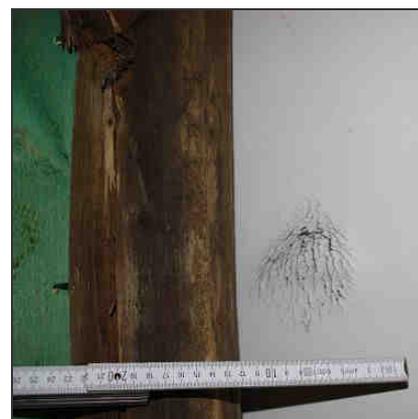
Objekt-Nr.: 12

<b>Materialkennzeichnung</b>	vorhanden
<b>Werkstoff</b>	PP
<b>Einlage / Verstärkung</b>	
<b>Schäden</b>	Aufrauung, Verschmutzung durch Öl
<b>Einbaurandbedingungen</b>

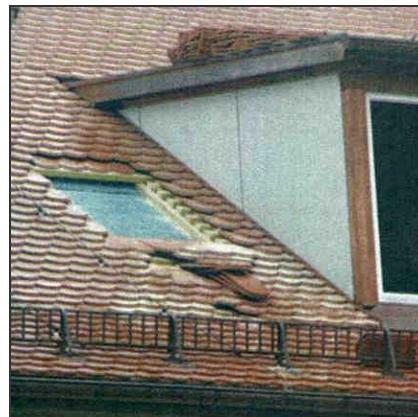
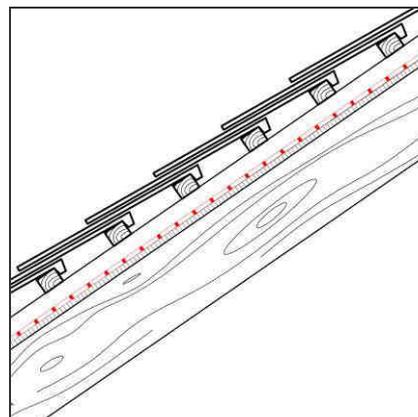
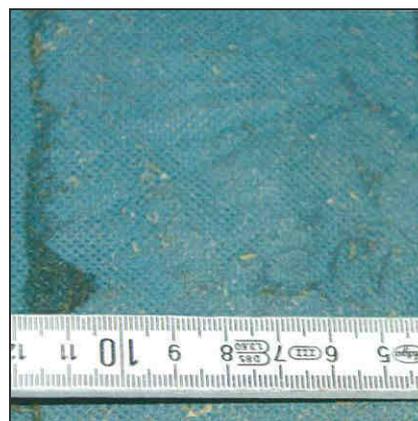
Objekt-Nr.: 13

<b>Materialkennzeichnung</b>	vorhanden
<b>Werkstoff</b>	PP-Spinnvlies
<b>Einlage / Verstärkung</b>	Diffusionsoffener und wasserabweisender PP-Film
<b>Schäden</b>	Wassereinträge
<b>Einbaurandbedingungen</b>	etwa 11 Wochen frei bewittert

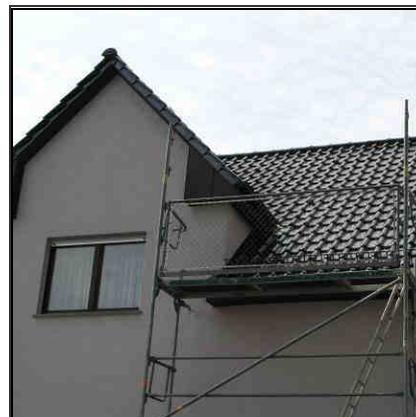
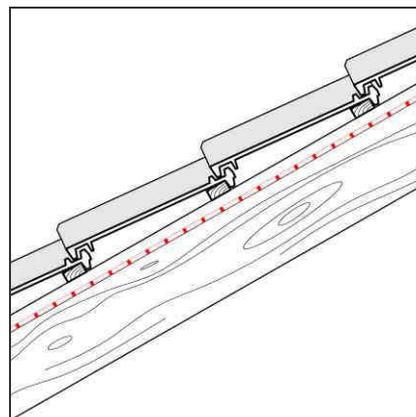
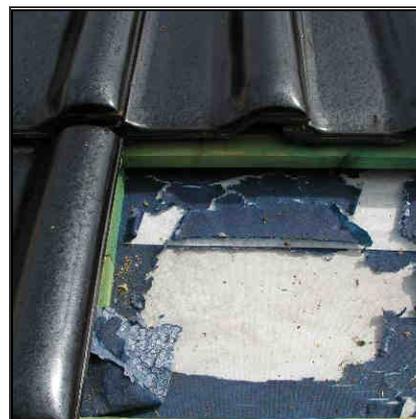
**Objekt-Nr.: 14**

<b>Materialkennzeichnung</b>	vorhanden
<b>Werkstoff</b>	PP
<b>Einlage / Verstärkung</b>	PP-Vlies
<b>Schäden</b>	Risse und Auflösung der oberen Beschichtung
<b>Einbaurandbedingungen</b>	nur kurze freie Bewitterung

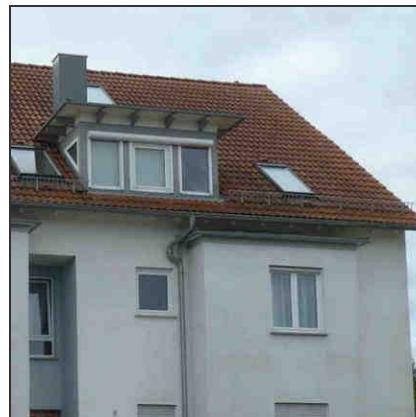
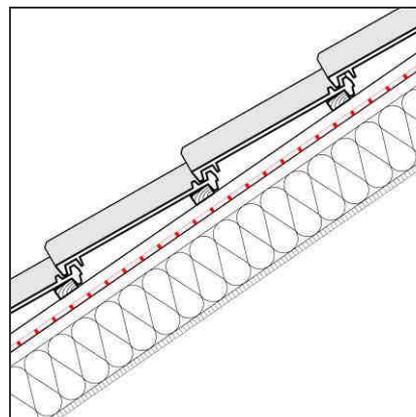
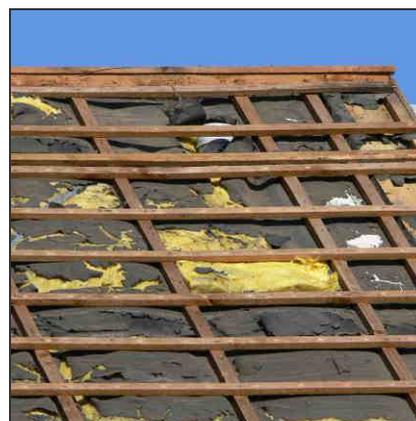
Objekt-Nr.: 15

<b>Materialkennzeichnung</b>	vorhanden
<b>Werkstoff</b>	nicht bekannt
<b>Einlage / Verstärkung</b>	nicht bekannt
<b>Schäden</b>	Auflösung der Bahn
<b>Einbaurandbedingungen</b>	nicht bekannt

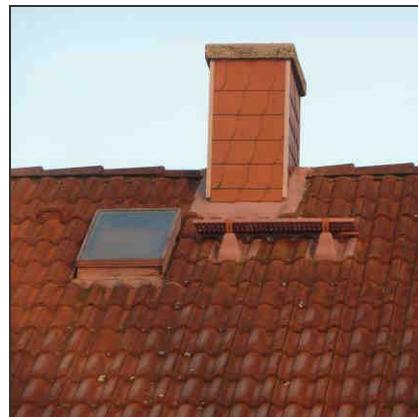
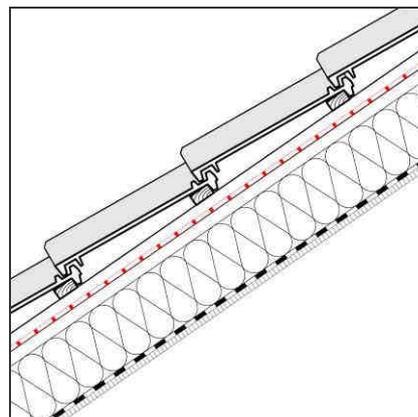
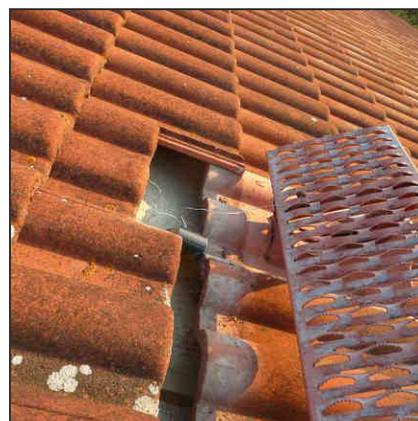
Objekt-Nr.: 16

<b>Materialkennzeichnung</b>	-
<b>Werkstoff</b>	gitterverstärkte Folie
<b>Einlage / Verstärkung</b>	nicht bekannt
<b>Schäden</b>	-
<b>Einbaurandbedingungen</b>	nur kurze freie Bewitterung im Sommer

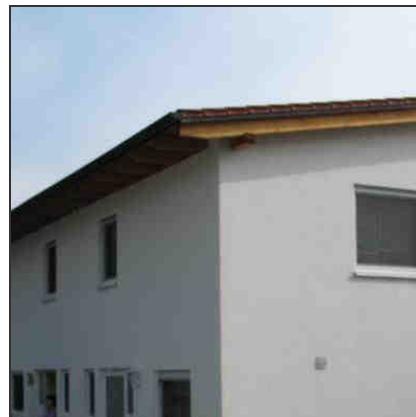
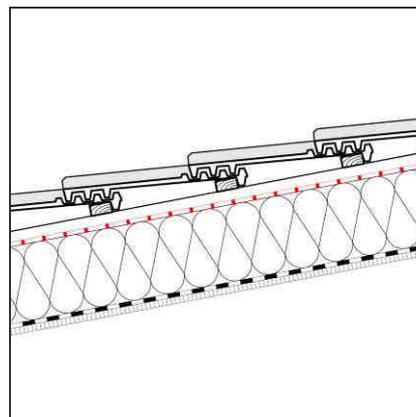
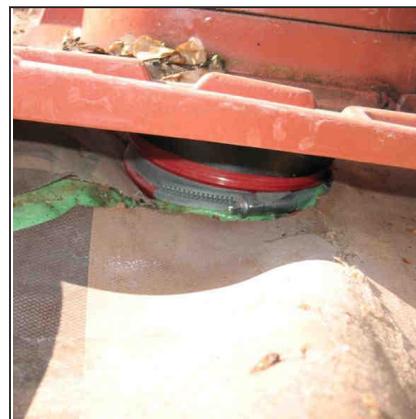
Objekt-Nr.: 17

<b>Materialkennzeichnung</b>	vorhanden
<b>Werkstoff</b>	
<b>Einlage / Verstärkung</b>	
<b>Schäden</b>	Wassereintritte 2006 und 2009
<b>Einbaurandbedingungen</b>

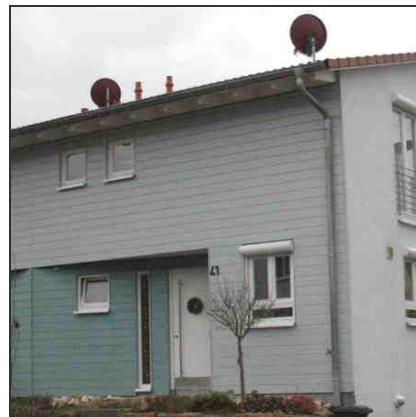
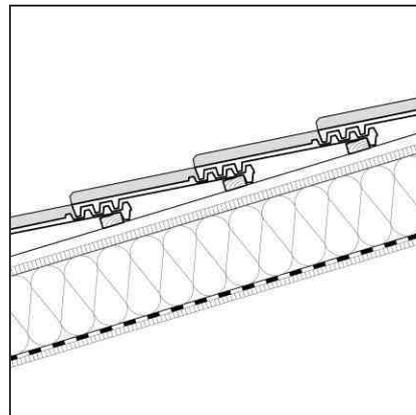
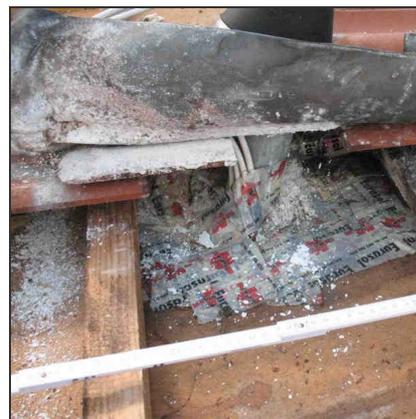
**Objekt-Nr.: 18**

<b>Materialkennzeichnung</b>	
<b>Werkstoff</b>	
<b>Einlage / Verstärkung</b>	
<b>Schäden</b>	Wassereintritte 2008
<b>Einbaurandbedingungen</b>

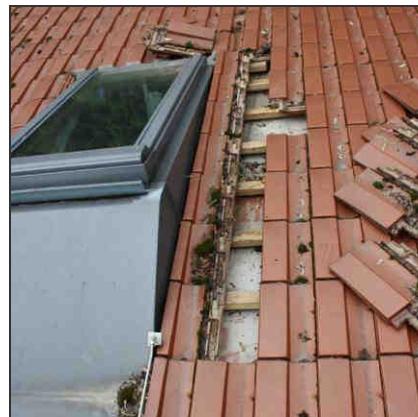
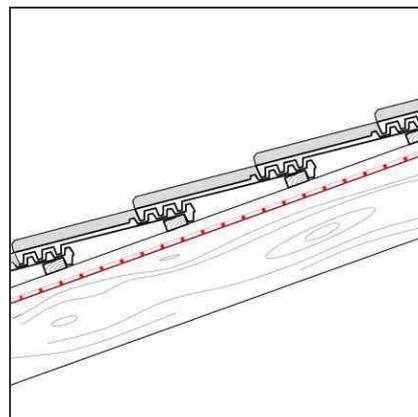
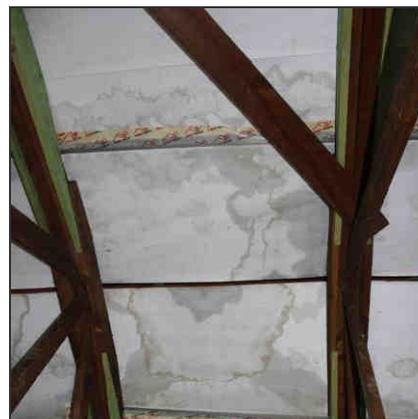
Objekt-Nr.: 19

<b>Materialkennzeichnung</b>	-
<b>Werkstoff</b>	
<b>Einlage / Verstärkung</b>	
<b>Schäden</b>	Wassereinbrüche
<b>Einbaurandbedingungen</b>	Kurze freie Bewitterung

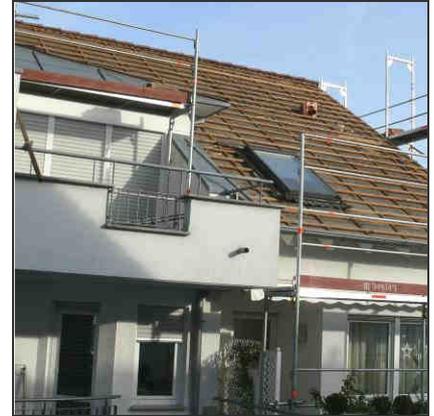
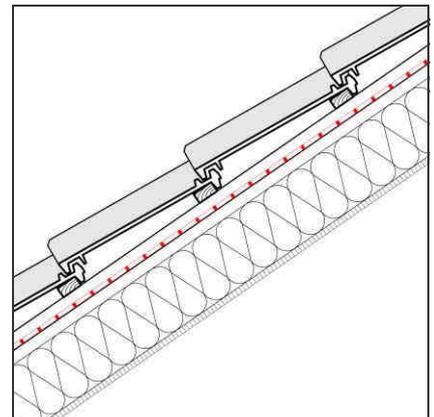
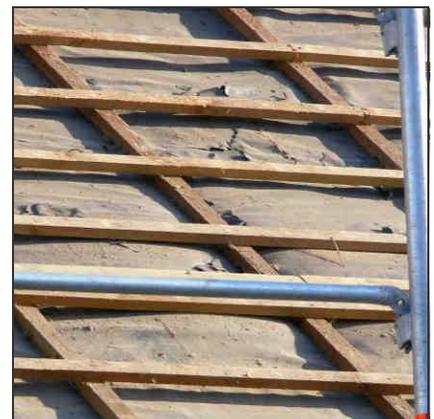
**Objekt-Nr. : 20**

<b>Materialkennzeichnung</b>	vorhanden
<b>Werkstoff</b>	nicht bekannt
<b>Einlage / Verstärkung</b>	nicht bekannt
<b>Schäden</b>	Risse
<b>Einbaurandbedingungen</b>	nicht bekannt

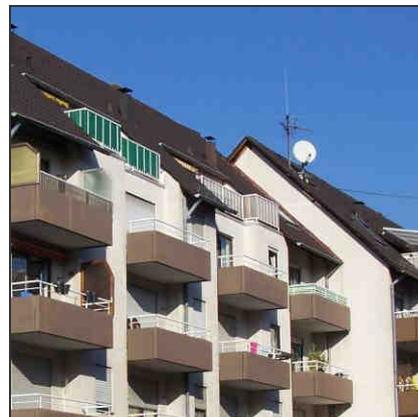
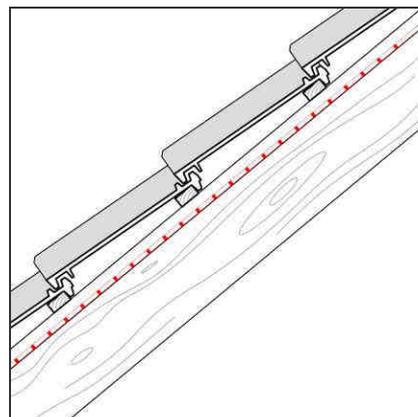
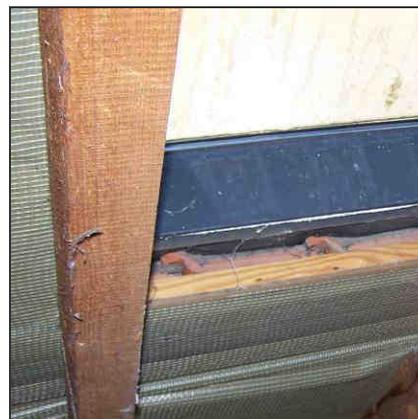
Objekt-Nr.: 22

<b>Materialkennzeichnung</b>	-
<b>Werkstoff</b>	gitterverstärkte Folie
<b>Einlage / Verstärkung</b>	
<b>Schäden</b>	im wesentlichen nicht, nur sehr vereinzelt, aber nicht neben Luken, nur in Feldmitte
<b>Einbaurandbedingungen</b>
