DAUERHAFTIGKEIT VON ABDICHTUNGEN AUF NICHT-MASSIVEN UNTERGRÜNDE IM SOCKELBEREICH

Abschlussbericht

März 2016

Bearbeitet durch: AIBAU
Aachener Institut für Bauschadensforschung
und angewandte Bauphysik, gGmbH, Aachen

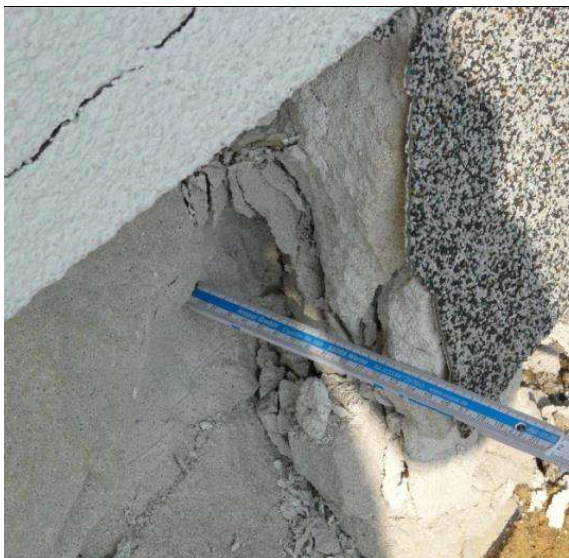
Abb. 13:
Die Abplatzungstiefe des Mauerwerks beträgt bis zu 20 cm

Im Bereich des Sockels waren großflächige, bis etwa 20 cm tiefe Mauerwerksabplatzungen und Ausbrüche vorhanden (s. Abb. 12 + Abb. 13). Diese resultierten aus in den

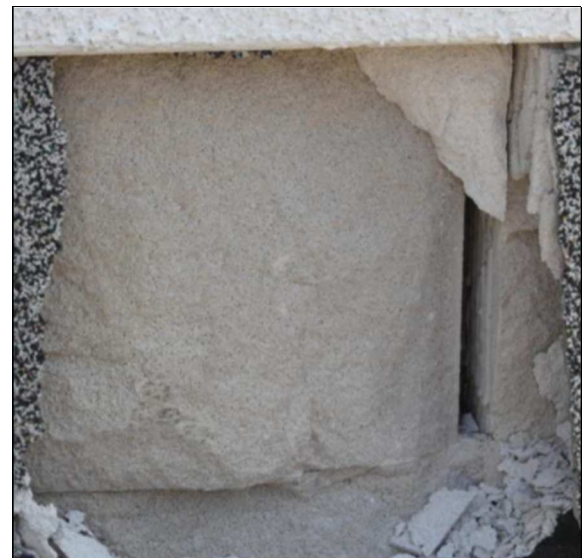
Abb. 14:
Offene Stoßfuge des Porenbetonmauerwerks

Bei dem o.g. Gebäude wies das Porenbetonmauerwerk offene Stoßfugen auf (s. Abb. 14). Die Dichtungsschlämme riss mit dem Buntsteinputz über den Fugen auf, sodass Spritzwasser und Schlagregen die Abdichtungsebene durchdringen und den Stein durchnässen konnten. Auf der Innenseite der Außenwände traten stellenweise Schimmelpilzbildungen auf.

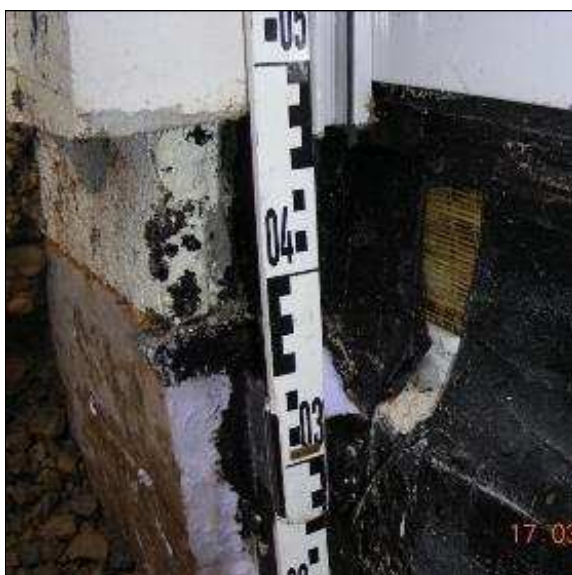
Abb. 27:
Detailaufnahme im Bereich der Türschwelle

Angrenzend an die Schwellen der Türen zu den Gartenterrassen sind Durchfeuchtungen des Außenwandquerschnittes aufgetreten, da die Anschlüsse nicht wasserdicht abgedichtet wurden. Die Anschlüsse wurden mit einer Bitumenabdichtungsbahn mit Glasgewebeeinlage nachgearbeitet, die anschließend mit einer kunststoffmodifizierten Bitumendickbeschichtung (KMB bzw. PMBC) zusätzlich beschichtet wurde. An der Fassade ist die Bitumenbahn etwa 12 cm hochgeführt, im Bereich der Türschwelle reicht die KMB bis an die Unterkante des Türprofils (Abb. 27 + Abb. 28). Unterhalb der Türschwelle ist eine 18 cm tiefe Aluminiumfensterbank mit einer rückseitigen Aufkantung von 2,5 cm eingebaut, auf der ein Gitterrost aufliegt. Die vordere Tropfkante der Fensterbank beträgt 40 mm.

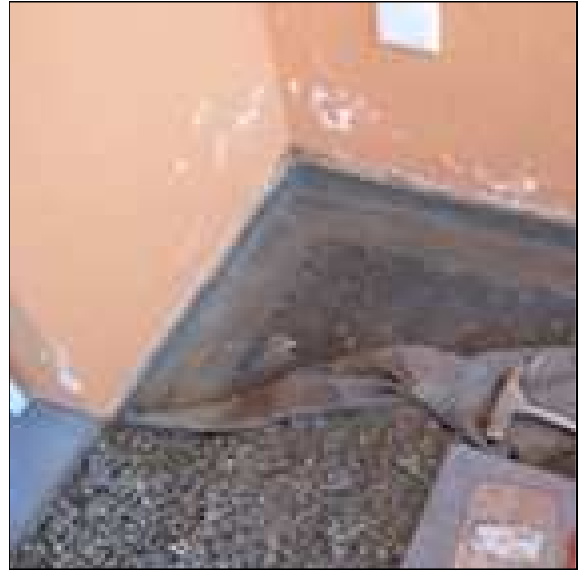
Abb. 30:
Bahnenförmige Abdichtung mit Randanschlüssen aus mineralischer Dichtungsschlämme

Die Dachterrasse bzw. Loggia eines Gebäudes wurde oberseitig wärmegeprägten und mit Bitumenschweißbahnen abgedichtet. Diese Abdichtung wurde entlang der Wände aufgekantet. Auf die Wände wurde anschließend ein WDVS aufgebracht. Die Anschlüsse an die aufgehende Wandfläche wurden mit flexibler bzw. rissüberbrückender, mineralischer Dichtschlämme (MDS) hergestellt, die auf die Oberfläche des Wärme-dämmverbundsystems geführt wurde und den Putz abdichten soll. Die Abdichtung ist mit einem Vlies gegen Beschädigung geschützt, auf das Betonplatten im Splittbett verlegt wurden (s. Abb. 29 + Abb. 30).

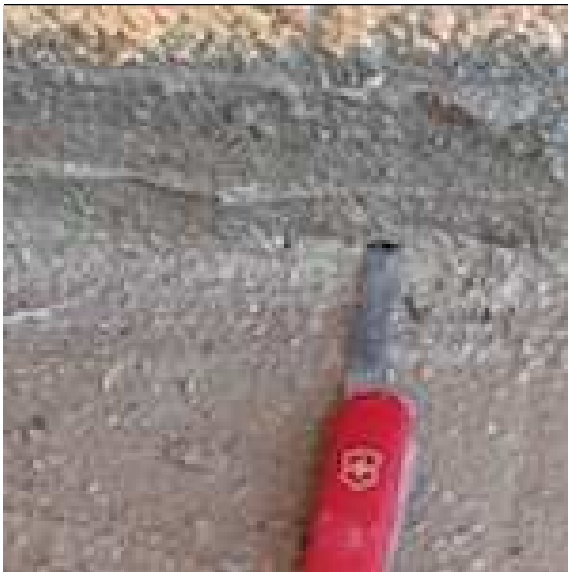
Abb. 31:
Entlang des Boden-Wand-Anschlusses waren Lücken in der MDS-Abdichtung vorhanden, eine Hohlkehle fehlte, die Schichtdicke der Abdichtung ist wesentlich zu gering.

Oberhalb der MDS-Abdichtung waren Ausblühungen und Putzabplatzungen vorhanden, der Putz war stark durchfeuchtet. Nach dem Entfernen des Plattenbelages mit dem Splittbett war festzustellen, dass am Boden-Wandanschluss die Abdichtung sowohl gerissen war, aber auch Löcher aufwies (s. Abb. 31).

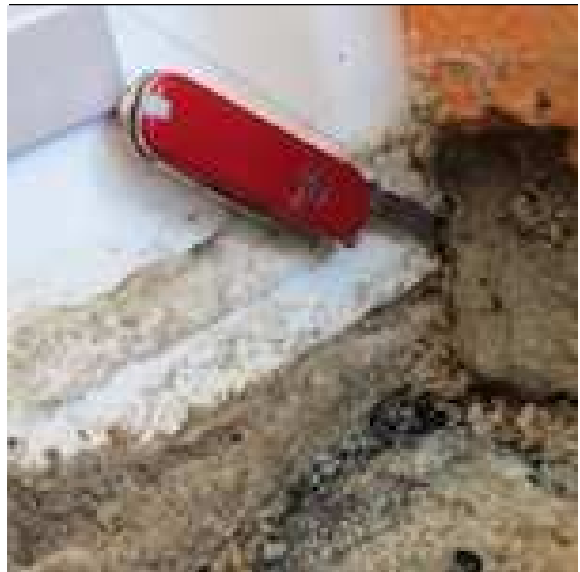
Abb. 32:
An den Türschwellen und den aufgehenden Rahmenprofilen haftete die Abdichtung nicht an.

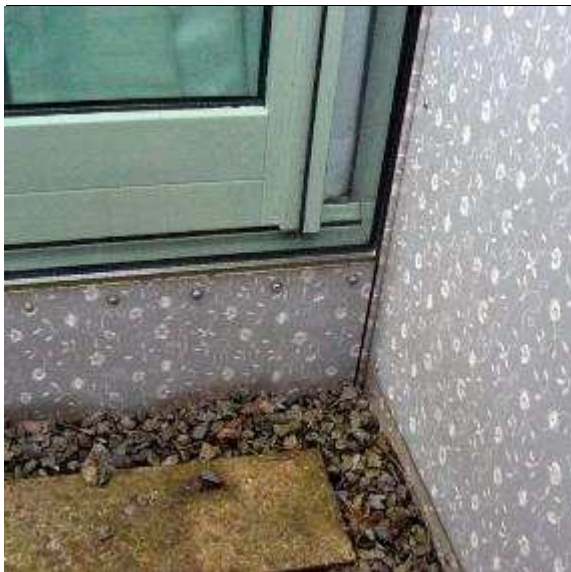
Abb. 39:
Einbausituation neben der niveaugleichen Türschwelle

Die Holzkonstruktion der Fassade im Bereich der Schiebetüranlage ist über Stahlkonsolwinkel auf der Stirnseite der Bodenplatte befestigt und ragt etwa 14 cm über die Bodenplatte vor (s. Abb. 39 ff.). Sowohl die Stirnseite der Bodenplatte als auch die Unterseite des Holzprofils sind mit flüssig zu verarbeitender Abdichtung (FLK) abgedichtet. Der Übergang von der Bodenplatte zum Holz ist als Hohlkehle ausgebildet. Die Abdichtung des Sockels reicht damit bis ca. 15 cm über Oberkante Gelände. Im Bereich der Tür endet die Abdichtung jedoch etwa 6 – 8 cm unter der Oberkante des Geländes.

Wenn diese Bedingungen beachtet worden wären, hätten die Totalschäden an den Fensterrahmen vermieden werden können. Die Feuchtigkeitsschäden wären durch eine Minderung der Feuchtigkeitseinwirkung durch Geländegestaltung und Anordnung von Gitterrosten sowie eine Erhöhung der Aufkantungshöhe der Abdichtung vermeidbar gewesen.

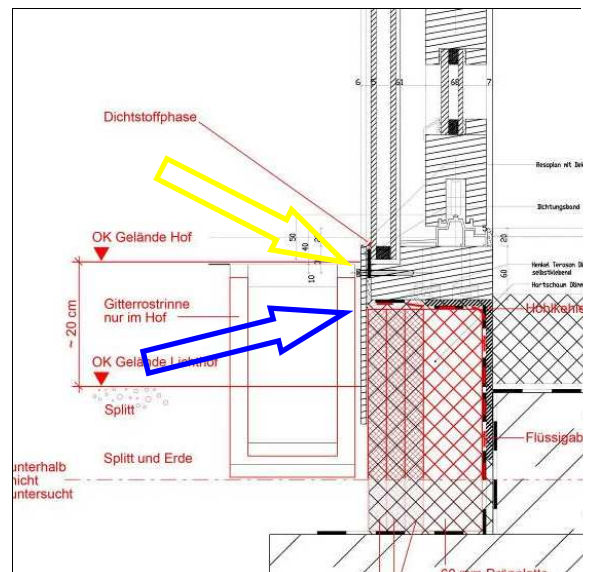
Abb. 42:
Planungsdetail mit Eintragung der tatsächlichen Geländehöhen

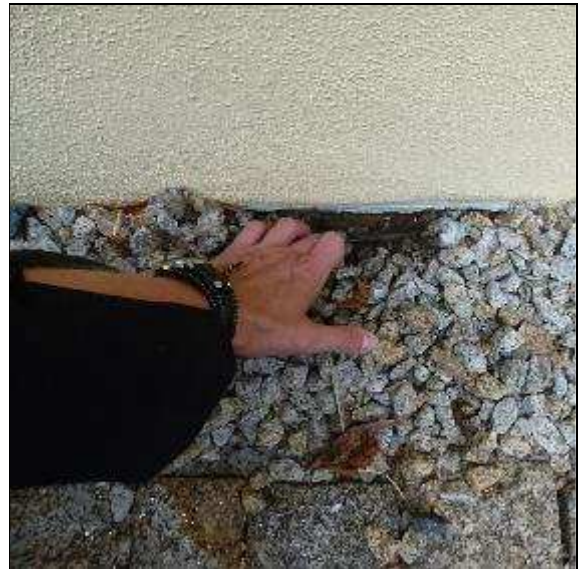
Abb. 56:
Die Putzabdichtung des Sockels ist mit einer Noppenbahn abgedeckt

Bei diesem vor etwa 17 Jahren errichteten Einfamilienwohnhaus waren die Außenwände inkl. der Kellerwände in Holztafelbauweise hergestellt worden. Die Bodenplatte besteht aus einer 25 cm dicken Betonplatte, die oberseitig mit einer Bitumenschweißbahn abgedichtet ist. Der Außenwandaufbau wurde als Ständerwerk aus Lärchenholz mit außenseitiger Sperrholzbeplankung konstruiert und mit Bitumenschweißbahnen abgedichtet. Vor die Abdichtung wurden 5 cm dicke Perimeterdämmplatten gestellt, die im Bereich des Gebäudesockels verputzt und mit einer Noppenbahn abgedeckt wurden (s. Abb. 55 + Abb. 56).

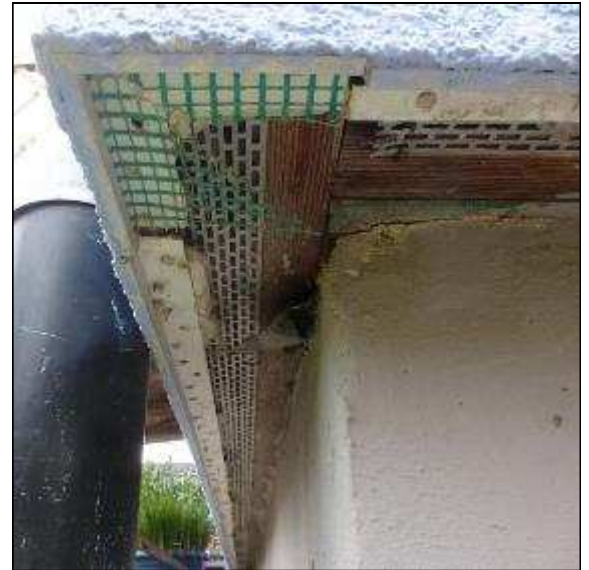
Abb. 62:
Untersicht der hinterlüfteten Bekleidung

Vor etwa 16 Jahren wurde das Einfamilienwohnhaus in Holztafelbauweise (Außen-, Innenwände und Geschossdecken) errichtet. Das Untergeschoss sowie die Kellerdecke wurden betonierte. Die Kellerdecke wurde mit Bitumenbahnen abgedichtet. Die Abdichtung wurde bis auf die Deckenstirnseite gezogen und auf die Beplankung des Holzständerwerks hochgeführt. Vor die Sockelabdichtung wurden Perimeterdämmplatten gestellt, die verputzt wurden (s. Abb. 61 + Abb. 63). Vor die gedämmte Holzständerkonstruktion der Außenwand wurde eine weitere Dämmebene installiert und die Putzfassade als hinterlüftetes WDVS ausgebildet (s. Abb. 62).

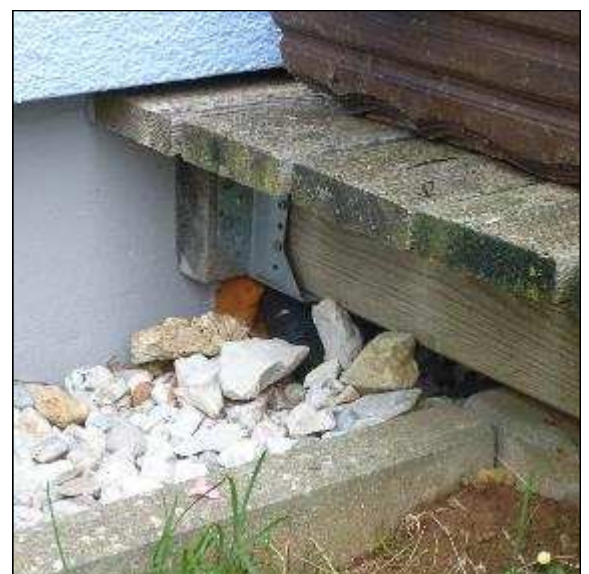
Abb. 64:
Anschlussdetail der Gartenterrasse mit Höhenversprung zum angrenzenden Gelände

Die Türschwellen der Hauseingangstür und der Terrassentür liegen etwa 20 cm über der Geländeoberfläche und sind somit aus dem unmittelbaren Spritzwasserbereich herausgehoben (s. Abb. 64).

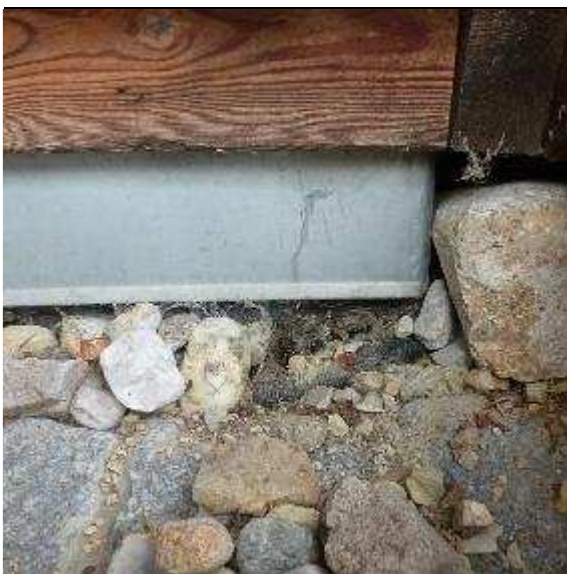
Abb. 67:
Freigelegte Sockelabdichtung: Bitumenbahn unter der Blechbekleidung

Der Keller eines Holzhauses wurde vor ca. 20 Jahren in konventioneller Bauweise errichtet (Bodenplatte aus Stahlbeton, Außenwände aus Mauerwerk mit Ringbalken, Kellerdecke als Holzbalkendecke). Sowohl die Kellerdecke als auch die Gebäudeaußenwände wurden als vorgefertigte Holzrahmenbauelemente verbaut. Zwischen der Holzkellerdecke und dem Ringbalken der Kelleraußenwände wurde eine Bitumenbahn als Querschnittsabdichtung eingebaut, die an die Abdichtung der Deckenstirnseite anschließt (s. Abb. 68). Weiterhin ist die Deckenstirnseite mit einem Lärchenbrett und im Bereich der Spritzwasserbeanspruchung mit einer Zinkblech-Bekleidung versehen (s. Abb. 66 + Abb. 67).

Durchfeuchtungen im Gebäudeinnern im Bereich der Wandfußpunkte sind in der Vergangenheit nicht aufgetreten.

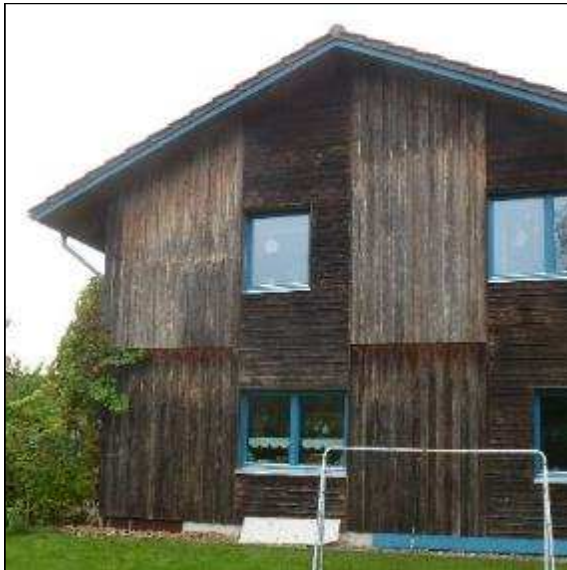
Abb. 69:
Rückseitige Gebäudeansicht

In den Jahren 2003 – 2004 wurde ein Einfamilienwohnhaus auf einer Stahlbetonbodenplatte mit Streifenfundament errichtet (s. Abb. 69). Die Bodenplatte, die unter der Geländeoberfläche liegt, wurde horizontal mit Bitumenbahnen abgedichtet. Die Außenwandkonstruktion aus beidseitig beplankten Holzstegträgern wurde auf Holzbohlen aus Lärche bzw. Douglasie aufgesetzt.

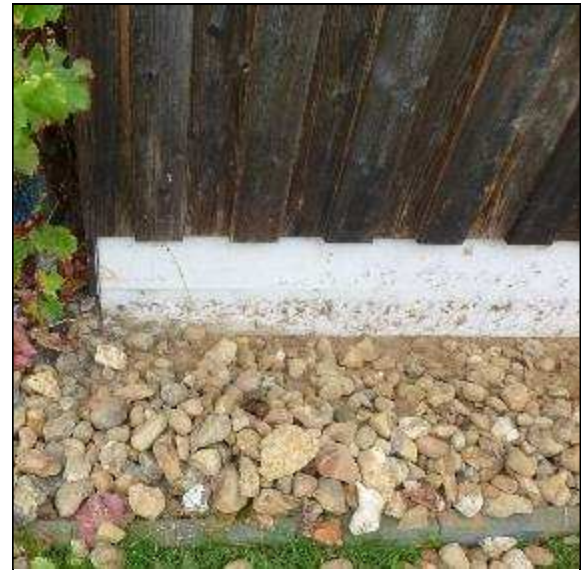
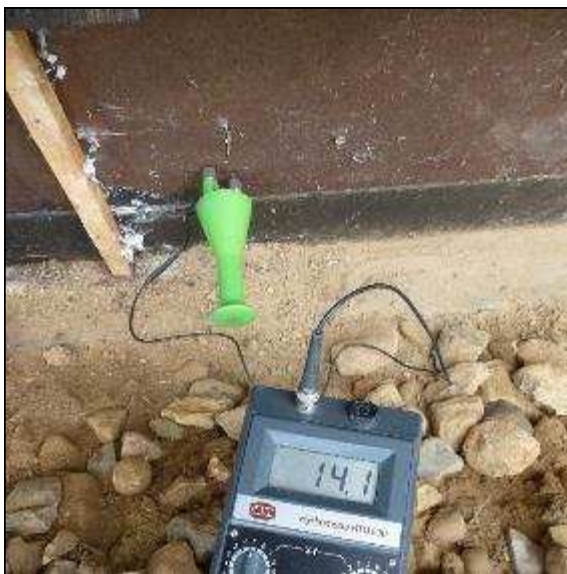
Abb. 70:
Öffnungsstelle im Bereich der Gebäudeecke – Blick auf die Kalziumsilikatplatte

Abb. 71:
Bahnenförmige Sockelabdichtung zwischen Fundamentvorsprung und beplankter Holzständeraußenwandkonstruktion

Bei der Besichtigung wurde die Abdichtungssituation im Bereich der südöstlichen Gebäudeecke freigelegt. Nachdem die Kalziumsilikatplatte entfernt worden war, war festzustellen, dass die Bitumenbahnabdichtung gut an der Holzbeplankung der Außenwände und auf der horizontalen Fläche der auskragenden Bodenplatte haftete. Die auf der Außenseite der Außenwand gemessenen Holzfeuchtegehalte lagen zwischen 14

und 18 Masse-%. Das Holz wies keinerlei Schädigungen resultierend aus einer zu hohen Feuchtebelastung auf (s. Abb. 70 bis Abb. 72).

Durchfeuchtungen im Gebäudeinnern im Bereich der Wandfußpunkte sind in der Vergangenheit nicht aufgetreten.

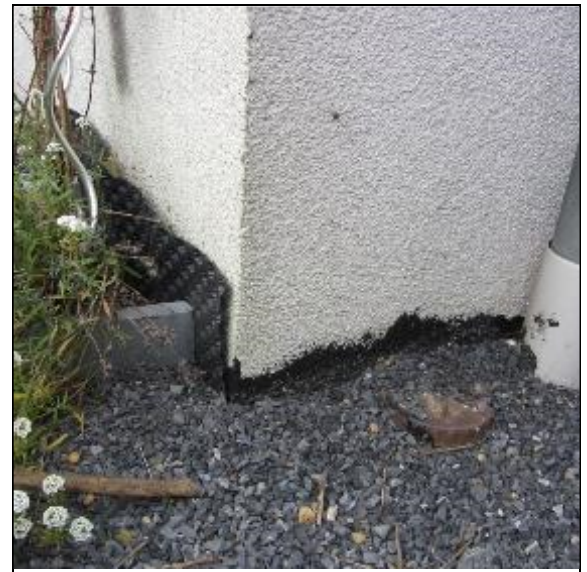
Abb. 74:
Gebäudeecke mit Spülrohr der Dränung und KMB-Abdichtung des Sockels

Als Abdichtung im erdberührten Bereich wurde auf die mit einem Voranstrich versehenen Betonsteinwände eine Kaltselfstklebebahn aufgebracht. Der Übergang zur Gebäudeaußenwand im Erdgeschoss wurde als Hohlkehle ausgebildet und bereichsweise mit Bitumendickbeschichtung bis zur Oberkante des Geländes geführt (Abb. 74 - Abb. 76). Auf der Bauwerksabdichtung wurden Perimeterdämmplatten angebracht. Diese wurden mit einer Noppenbahn abgedeckt.

Auch nach mehrjähriger Gebäudestandzeit wurden keine Feuchtigkeitsschäden im Gebäudeinnern festgestellt, obwohl die Kaltselbstklebebahn entgegen der grundsätzlichen Anforderungen, Bahnen am oberen Rand mit einer Klemmschiene zu sichern, nur adhäsiv am Untergrund fixiert war.

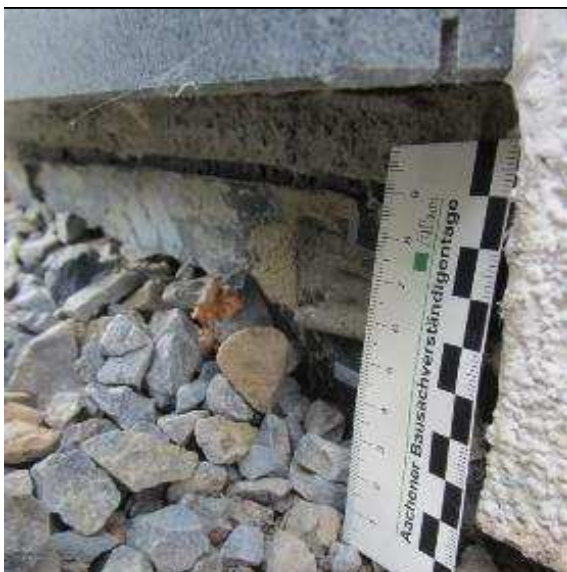
Abb. 75:
Auskragender Schalungsstein

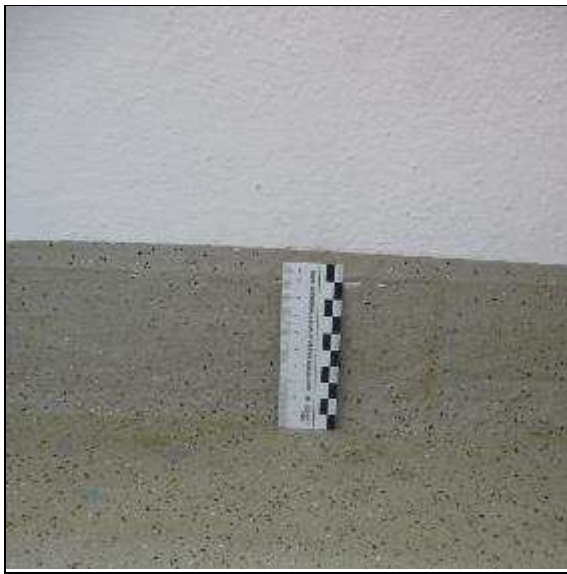
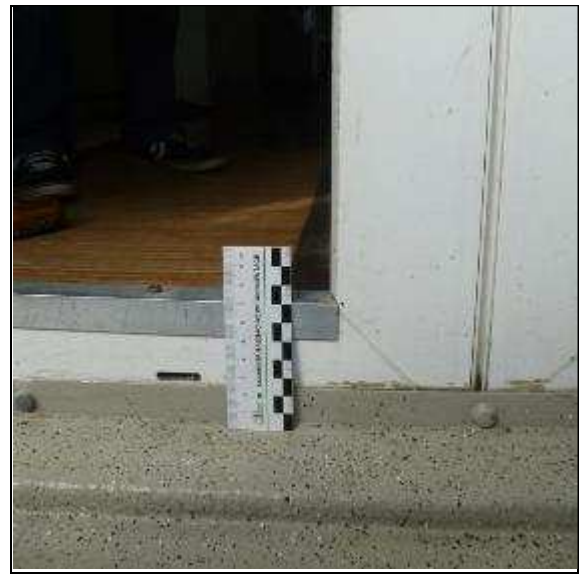
Abb. 77:
Aufkantung der Abdichtung mit Absatz des Armierungsge-
webes

Abb. 78:
Die Beschichtung schließt das aufgekantete Randan-
schlussblech mit ein

Als Teilmaßnahme einer Gebäudemodernisierung wurden die Außenwandflächen einer viergeschossigen Mehrfamilienwohnanlage mit einem WDVS bekleidet und die Abdichtungen der loggiaartigen Balkone erneuert. Hierzu wurde eine Beschichtung aus Flüssigkunststoff mit Gewebeeinlage auf den vorhandenen Gußasphaltestrich aufgebracht und an den Wandanschlüssen aufgekantet. Zur Sicherstellung der Materialverträglichkeit wurden die Polystyrolplatten des WDVS bis zur oberen Kante der Aufkantungshöhe mit einer Epoxidharzgrundierung versehen. Am oberen Abschluss der Abdichtung ist ein kleiner Absatz vorhanden, der darauf schließen lässt, dass die Beschichtung auf das Armierungsgewebe aufgebracht wurde (s. Abb. 77 + Abb. 78).

Schäden sind entlang der untersuchten Anschlüsse nicht festzustellen. Die Abdichtungen sind seit inzwischen acht Jahren uneingeschränkt gebrauchstauglich.

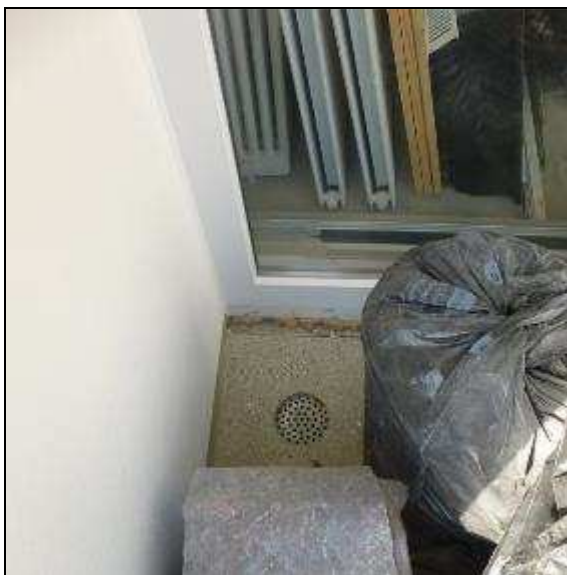
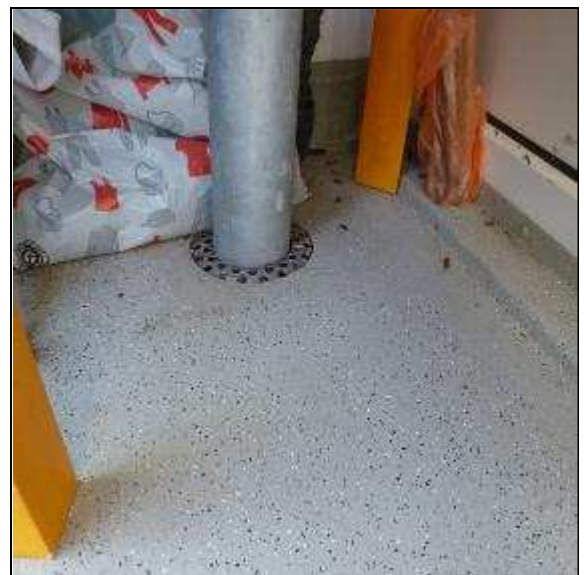
Abb. 79:
Lage der Balkonentwässerung im obersten Geschoss

Abb. 80:
Entwässerungssituation der unteren Geschosse

Die Balkone sind mit einem Ablauf versehen, der vor der Fensterfront angeordnet ist. Das Gefälle ist dementsprechend zur Schwelle orientiert (s. Abb. 79 + Abb. 80).

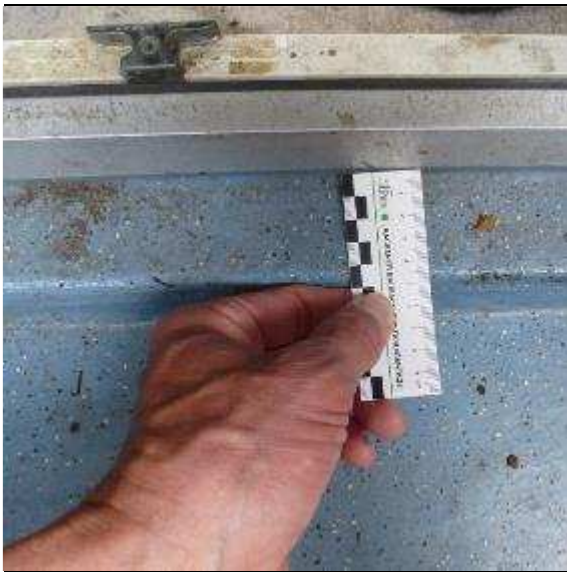
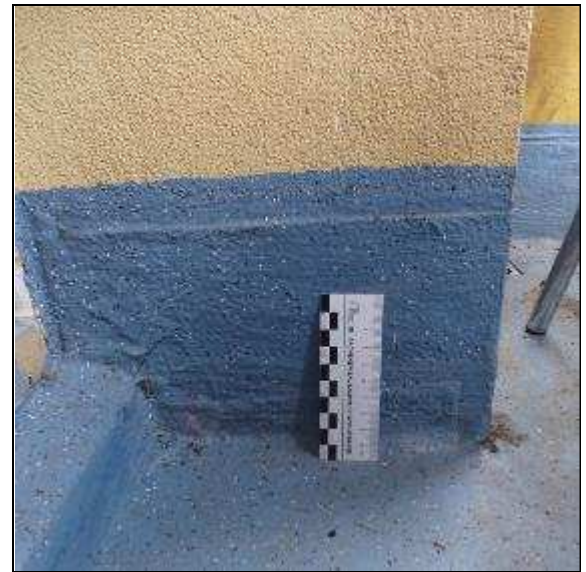
Abb. 81:
Die Beschichtung ist bis auf die Türschwelle geführt

Abb. 82:
Die Aufkantungshöhe der Beschichtung beträgt gut 15 cm

Der Gefälleestrich wurde in der Fläche mit einer Abdichtung aus Flüssigkunststoff ohne Gewebeeinlage beschichtet. Die Beschichtung wurde ≥ 15 cm im Bereich des WDVS und der massiven Balkonbrüstungen aufgekantet (im Aufkantungsbereich mit Gewebeeinlage). Lediglich an einem der 24 Balkone auf der Westseite war es am eingedichteten und eingeputzten Aluminium-Randwinkel – vermutlich aufgrund thermischer Spannungen – zu Rissbildungen in der Beschichtung gekommen, die jedoch keine Feuchtigkeitsschäden zur Folge hatten. Seit der Überarbeitung dieses Abschlusses sind keine weiteren Rissbildungen aufgetreten. Auch die entlang des WDVS aufgekantete Beschichtung weist keine Ablösungserscheinungen auf.

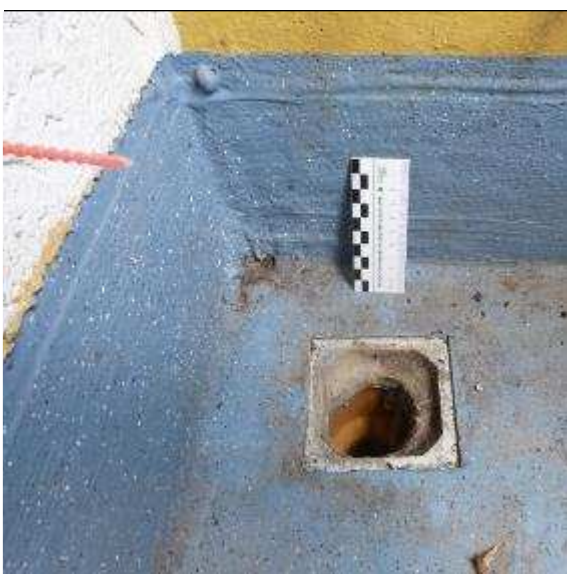
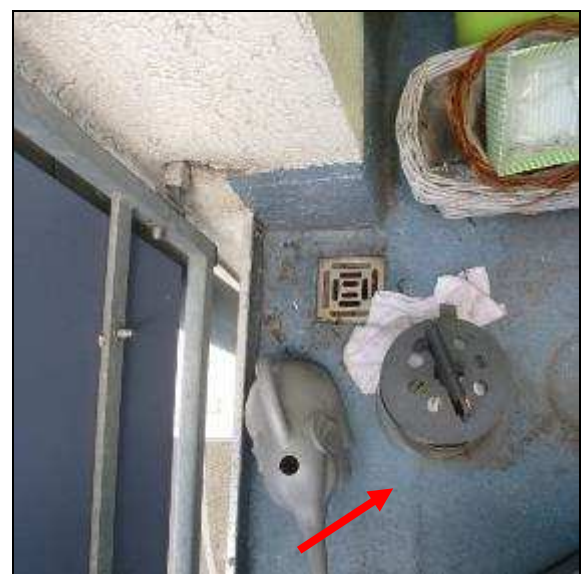
Abb. 83:
Entwässerung der Balkone über Bodenabläufe

Abb. 84:
wie vor

Bei der Modernisierung eines siebengeschossigen Mehrfamilienwohnhauses im Jahr 2002 wurde die Abdichtung der insgesamt 24 Balkone instandgesetzt. Hierzu wurde der vorhandene Estrich entfernt und durch einen Gefälleestrich ersetzt. Die Entwässerung der Balkone erfolgt über Bodenabläufe, die vor der Außenwand positioniert sind (s. Abb. 81 - Abb. 84). Die Außenwandflächen wurden mit einem WDVS bekleidet. Die Brüstungen der Balkone bestehen aus Stahlbetonfertigteilen bzw. im Bereich der Seitenwände aus Stahlrahmen mit Faserzementplattenbekleidung. An dieser Stelle bildet ein Randwinkel aus Aluminium den Abschluss des Balkonbodenaufbaus.

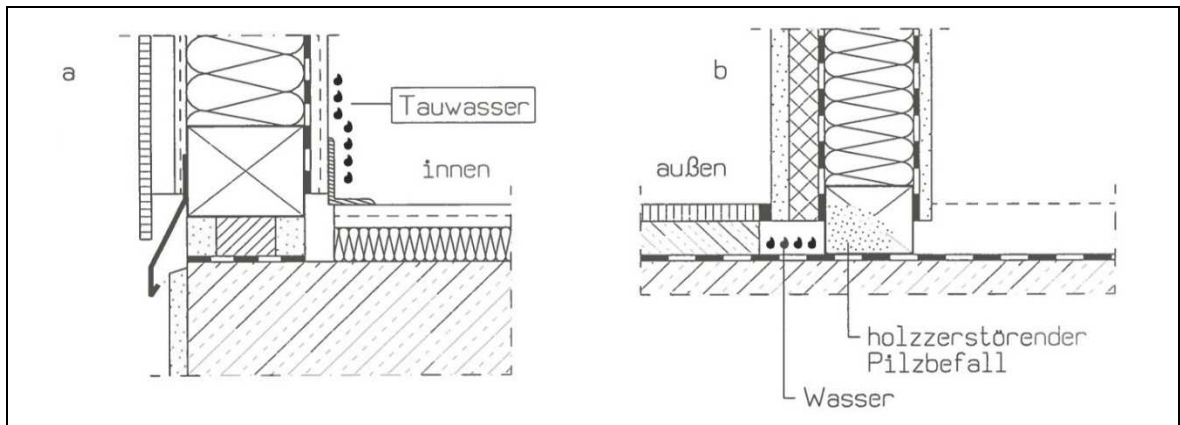
Abb. 95:

Schäden im Bereich des Außenwandfußpunktes werden in [Schulze 2011] als Tauwasser- und Schimmelpilzerscheinungen auf der raumseitigen Oberfläche (Ursache: Wärmebrücke bzw. mangelhafte Luftdichtheit) und auf der Außenseite als Schädigungen der Holzschwellen aufgrund von groben Abdichtungsmängeln beschrieben (s. Abb. 95).

Feuchtebedingte Schäden an Außenwand-Fußpunkten (a: Tauwasser, b: von außen eindringende Feuchtigkeit) [Schulze 2011]

Zur Vermeidung von Schäden wird empfohlen, die Abdichtung an der Holzschwelle aufzukanten (Höhenunterschied zwischen Unterkante Holz und wasserführender Ebene mind. 6 cm) und das Gefälle der Belagsoberfläche vom Gebäude weg auszuführen (s. Abb. 96 + Abb. 97).
