BERICHT ZUR UMFRAGE PRAXISBEWÄHRUNG VON ABDICHTUNGS- ÜBERGÄNGEN VON PMBC AUF WU-BETON

Abschlussbericht

Bearbeitet durch: AIBAU
Aachener Institut für Bauschadensforschung
und angewandte Bauphysik, gGmbH, Aachen

Aachen, im März 2019

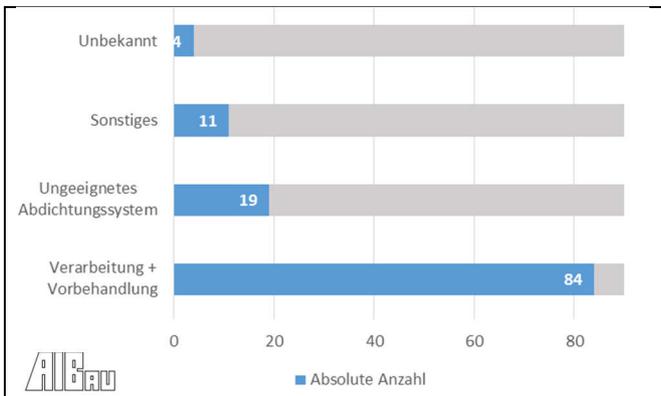
Bild 80: Sachverständige: Schadensursachen (90 Umfrageteilnehmer – mit Mehrfachnennungen)

Viele Verarbeiter wenden diese Bauweise häufig an, da sie über meistens positive Erfahrungen verfügen. Etwa 93 % der Sachverständigen und 83 % der Baubeteiligten sehen die Hauptursache für Schäden in Fehlern der Vorbereitung des Untergrunds oder bei der Ausführung. Bei beiden Berufsgruppen wird zu jeweils 20 % die Auswahl eines ungeeigneten Abdichtungssystems als schadensursächlich bewertet (Bilder 80 + 81).

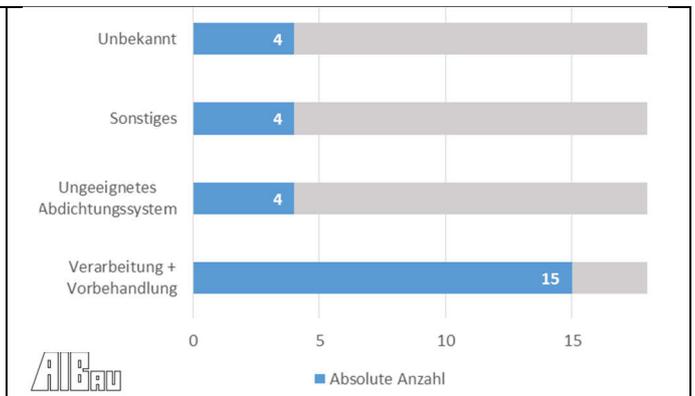
Bild 81: Andere Berufsgruppen: Schadensursachen (18 Umfrageteilnehmer – mit Mehrfachnennungen)

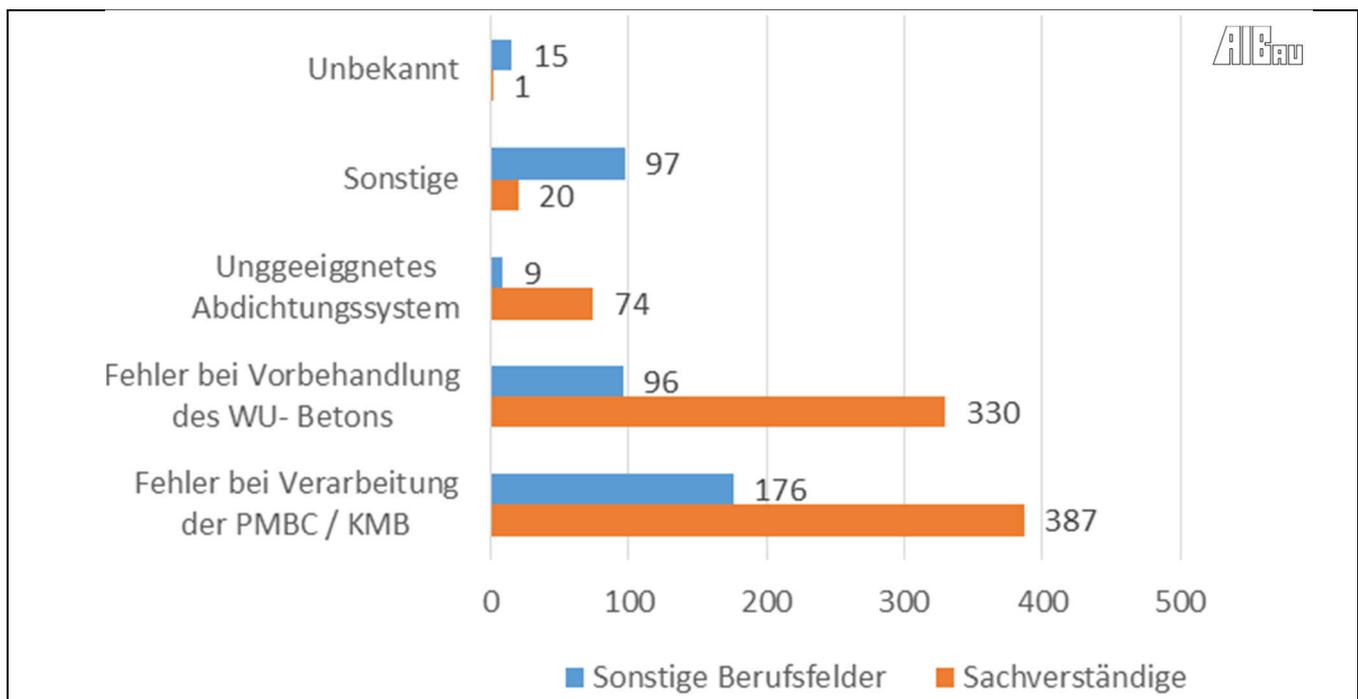
Bild 82:

Vergleich Sachverständige und andere Berufsgruppen: Gebäudeanzahl mit Zuordnung zu Schadensursachen

Auch die Fallzahlen der Gebäude spiegeln dies wider: Sachverständige sehen Fehler bei der Verarbeitung der PMBC (387 Fälle) und der Vorbehandlung des WU-Betons (330 Fälle) als Hauptproblem an. Seltener wird die Auswahl des Systems (74 Fälle) als schadensursächlich bewertet. Bei den Berufsgruppen der Baubeteiligten sind die Erfahrungen ähnlich, wenn auch mit weniger Gebäuden belegt. Dazu wurden 176 Fälle mit Fehler der Verarbeitung, 96 Fälle mit Fehler der Vorbehandlung und in neun Fällen die fehlerhafte Auswahl des Abdichtungssystems genannt (Bild 82).
