## **Zuverlässigkeit**

### **von Holzdachkonstruktionen ohne Unterlüftung der Abdichtungs- und Decklage**

Forschungsarbeit SF – 10.08.18.7-11.33

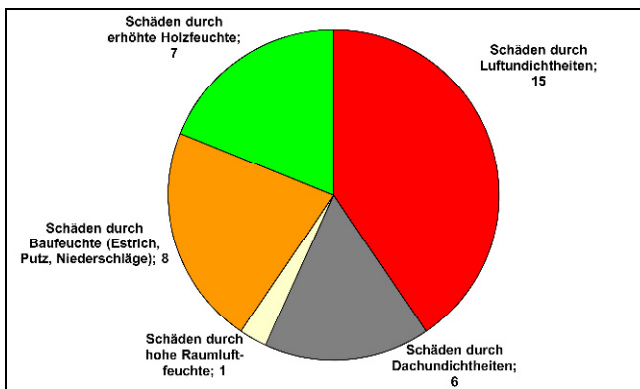
Abb. 1: Übersicht der Schadensfälle pro Ursachengruppe

Luftundichtheiten oder Abdichtungsfehlstellen im Rahmen der Schadensuntersuchung gut zuzuordnen, da Fehlstellen in den einzelnen Schichten relativ einfach zu lokalisieren sind. Dies ist bei der Bewertung der Häufigkeit der genannten Ursachen zu berücksichtigen. So wurden Mängel an Luftdichtheitsschichten 15 mal als Schadenursache benannt, Schäden an Abdichtungen in sechs Fällen. In einem Fall war die Durchfeuchtung oberhalb eines innen liegenden Bades aufgetreten, daher wurde eine hohe Raumlufffeuchte als Schadenursache diagnostiziert. Bei acht Dächern wurde eine hohe Baufeuchte als Ursache für die eingetretenen Schäden ermittelt. Hierbei handelte es sich entweder um Niederschlag, der während der Bauzeit in die Dachkonstruktion gelangt war oder um hohe Feuchtegehalte aus dem Innenausbau mit Innenputz und Estrich. In sieben Fällen wurde aufgrund des ermittelten Schwindvorgangs geschlossen, dass zu feuchtes Holz für die tragenden Dachbauteile verwendet wurde. Bei unbelüfteten und beidseitig dicht ausgeführten Dachkonstruktionen konnte diese Feuchtigkeit nicht austrocknen (s. Abb. 1).

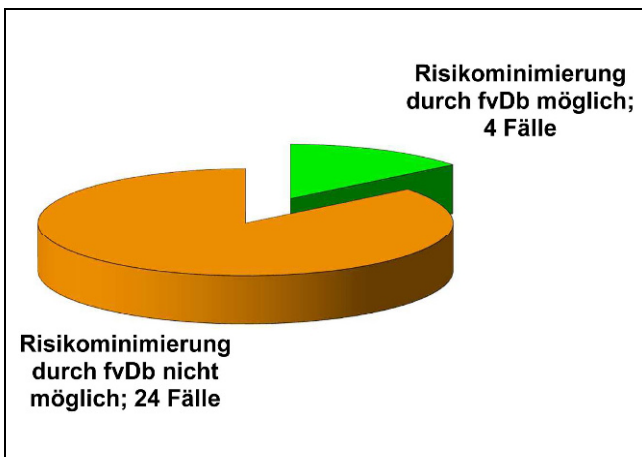
Abb. 2: Möglichkeiten der Risikominimierung durch den Einsatz feuchtevariabler Dampfbremsen bei den untersuchten Dächern

Von den insgesamt 28 Schadensfällen wäre eine Risikominderung durch feuchtevariable Dampfbremsen demnach nur in 4 Fällen möglich gewesen (s. Abb. 2).

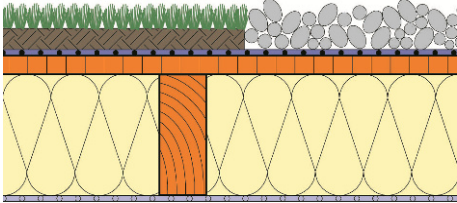
<p style="text-align: right;">+</p>
<p>Abb. 5: <b>geringe</b> Risikominimierung durch feuchtevariable Dampfbremsen bei Dachaufbauten mit Begrünung oder Bekiesung</p>	<p>Abb. 6: <b>geringe</b> Risikominimierung durch feuchtevariable Dampfbremsen bei deutlich erhöhter Holzeinbaufeuchte</p>

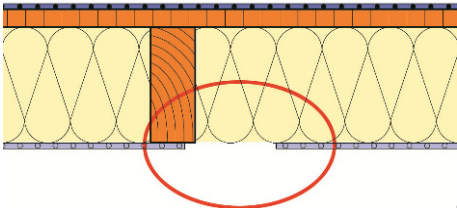
<p style="text-align: right;">-</p>
<p>Abb. 7: <b>keine</b> Risikominimierung durch feuchtevariable Dampfbremsen bei größeren Leckagen in der Luftdichtheitsebene</p>	<p>Abb. 8: <b>keine</b> Risikominimierung durch feuchtevariable Dampfbremsen bei größeren Leckagen in der Abdichtungsebene</p>
