Instandsetzung von Schimmelpilzschäden durch Abschottung – Partikeldichtheit von Bauteilschichten

1. Ausgangssituation und Forschungsprojekt AIBAU UND LBW BIOCONSULT

Kurztitel: Instandsetzung von Schimmelpilzschäden durch Abschottung

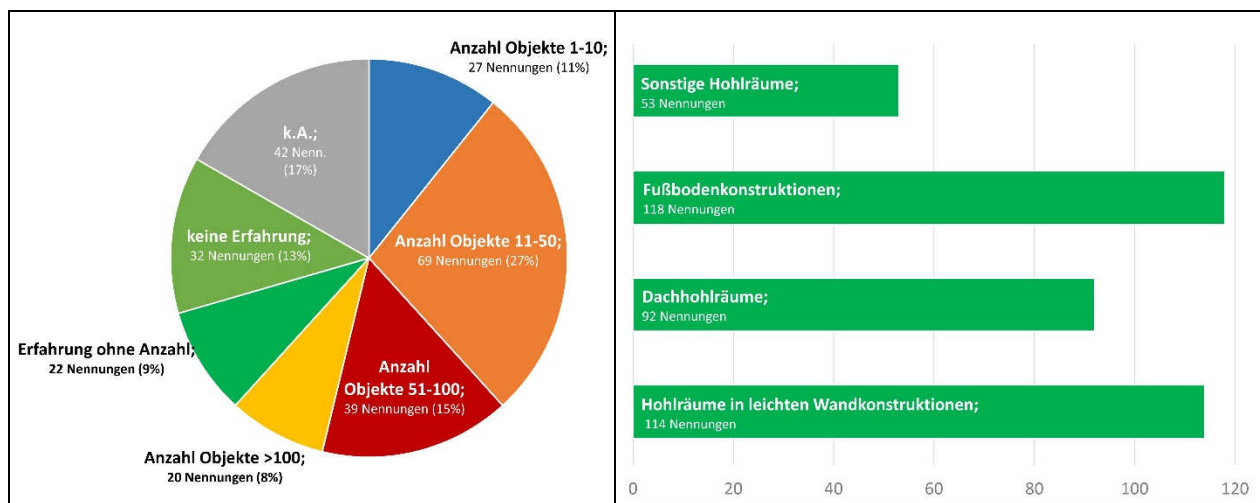
Abb. 1: Anzahl der Objekte pro Umfrageteilnehmer Abb. 2: Häufigkeiten der einzelnen Schadensbereiche.

251 Kolleginnen und Kollegen (~ 11 %) haben sich gemeldet, von denen 177 (70 % von 251) Schimmelpilzschäden zu begutachten hatten. Die Fallzahlen spiegeln die große Resonanz auf diese Problematik wider: In den letzten zehn Jahren sind von den befragten Sachverständigen etwa 15.000 Fälle mit Schimmelpilzschäden bearbeitet worden. Pro Umfrageteilnehmer wurde dabei zwischen einem, mehr als 100 Fälle, bis hin zu 2.000 Fällen untersucht und begutachtet (Abb. 1:).

Die Ergebnisse zeigen, dass am häufigsten ein Befall in Fußbodenkonstruktionen (118 von 177) und in leichten Wandkonstruktionen (114-mal) festzustellen war. Seltener wurde Schimmel in Dachhohlräumen (93-mal) und sonstigen Hohlräume (53-mal) wie z. B.: Bereiche unter Duschen, hinter Fassadenbekleidungen oder in Installationsebenen lokalisiert (Abb. 2:).

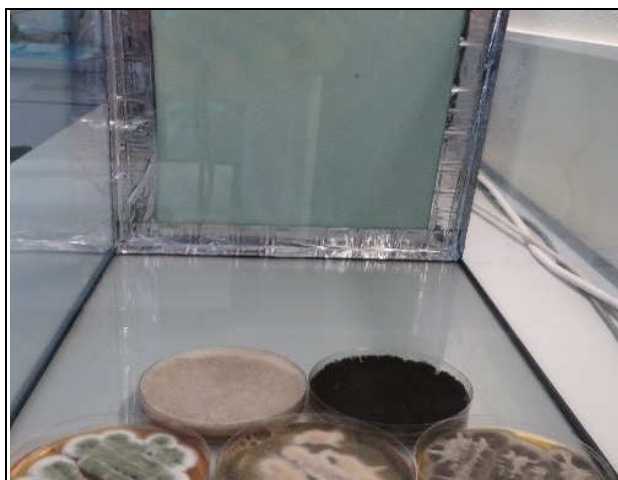
Abb. 5: Zwischen Schwarz- und Weißbereich wurden die zu untersuchenden Baustoffe eingebaut, hier Feuchtraumpaneele

Die Messungen erfolgten in einer im Labor installierten und partikeldichten Doppelkammer (Abb. 3: + Abb. 4): In eine der beiden Kammern („Schwarzbereich“) wurden sporulierende Schimmelpilzkulturen eingebracht. In der anderen zuvor desinfizierend gereinigten Kammer („Weißbereich“) wurde ein Luftkeimsammler (Holbach) mit Nährböden und Objektträgern aufgestellt. Zwischen den beiden Kammern wurden zunächst übliche Baustoffe auf Durchlässigkeit gegenüber Sporen und Partikel untersucht (Abb. 5:), im zweiten Schritt eine Estrichrandfuge zwischen Kalksandstein und Beton (Abb. 6:).
