Energetisch optimierte Gründerzeithäuser

Baupraktische Detaillösungen für Innendämmungen unter besonderer Berücksichtigung der Anforderungen der Energieeinsparverordnung von April 2009

Abschlussbericht

Bearbeitet durch: AIBAU
Aachener Institut für Bauschadensforschung
und angewandte Bauphysik, gGmbH, Aachen

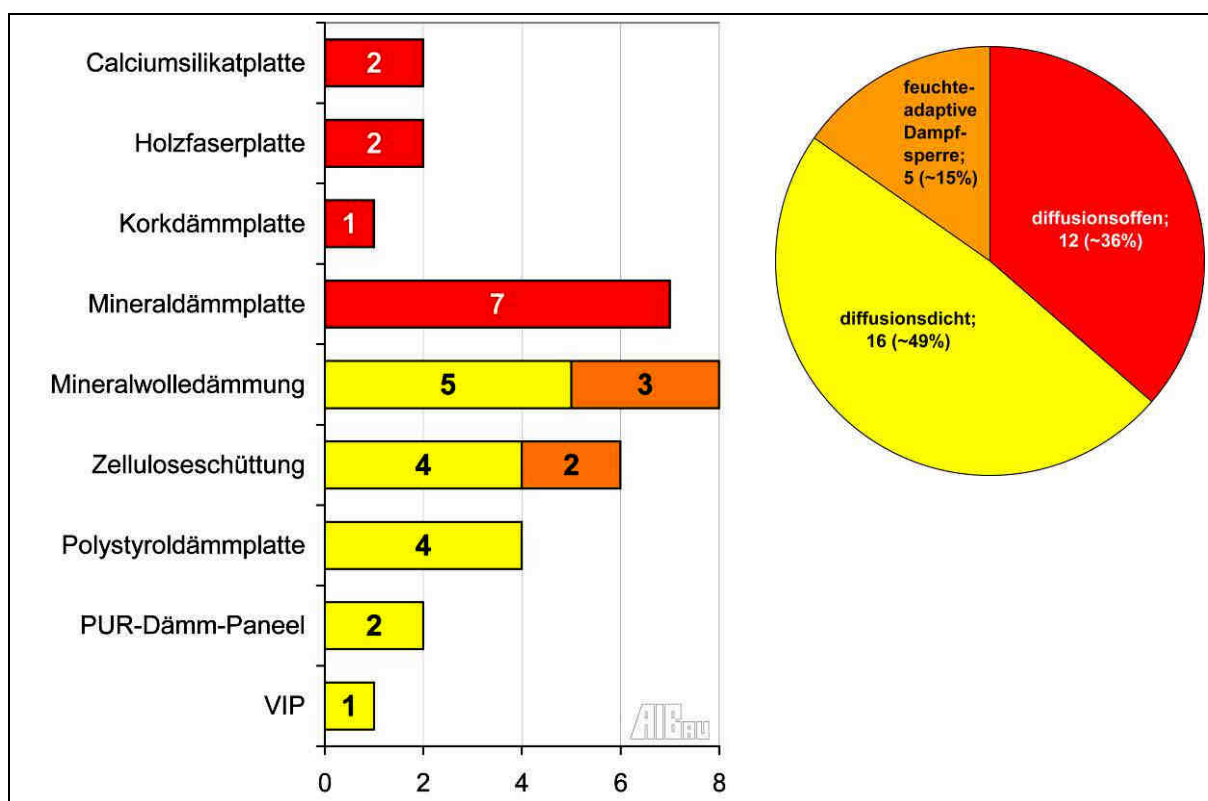
Abb. 2: Art und Anzahl der für die Innendämmungen verwendeten Materialien (links) sowie Art und Anzahl der eingebauten Dämmsysteme (rechts)

In zwölf Fällen waren die diffusionsoffenen Dämmstoffe wie Calciumsilikat-, Holzfaser-, Kork- oder Mineraleämmplatten unmittelbar verputzt worden (rote Balken in Abb. 2). Bei eigentlich diffusionsoffenen Dämmstoffen wie Mineralwolle oder Zelluloseschüttungen waren fünf mal feuchteadaptive Dampfsperren unterhalb der raumseitigen Bekleidung eingebaut

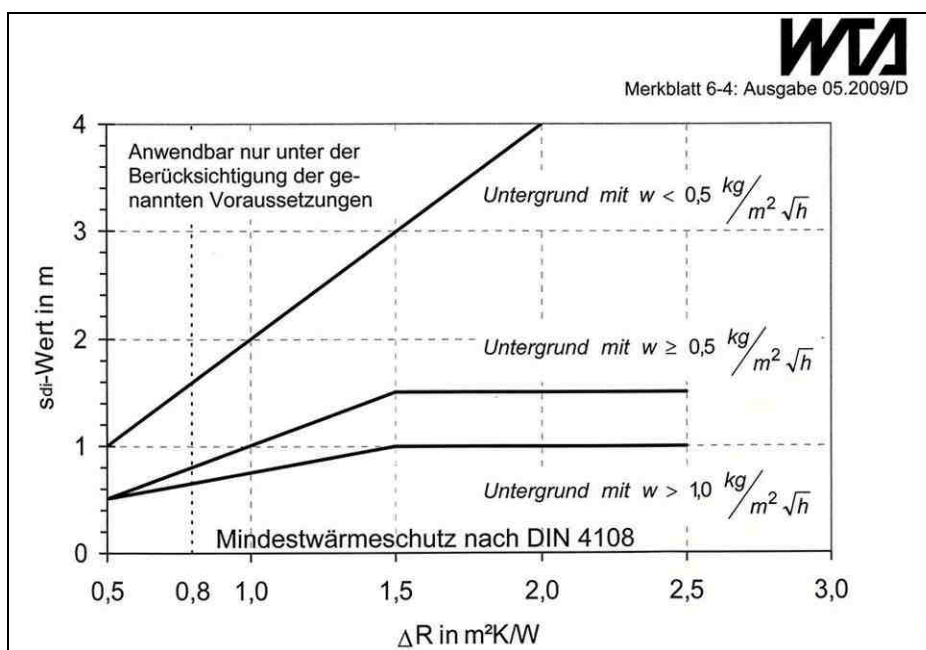
Abb. 10:
Minimal erforderlicher s_{di} -Wert des neuen Aufbaus (Dämmung plus Dampfbremse) in Zusammenhang zur wärmetechnischen Verbesserung ΔR für verschiedene kapillaraktive Untergründe [WTA-Merkblatt 6-4 2009-05]

Ein vereinfachter Nachweis des Feuchteschutzes wird im Planungsleitfaden für Innendämmungen [WTA-Merkblatt 6-4 2009-05] dargestellt. Dieses grafische Verfahren kann vom Planer/Ausführenden leicht angewendet werden (s. Abb. 10).

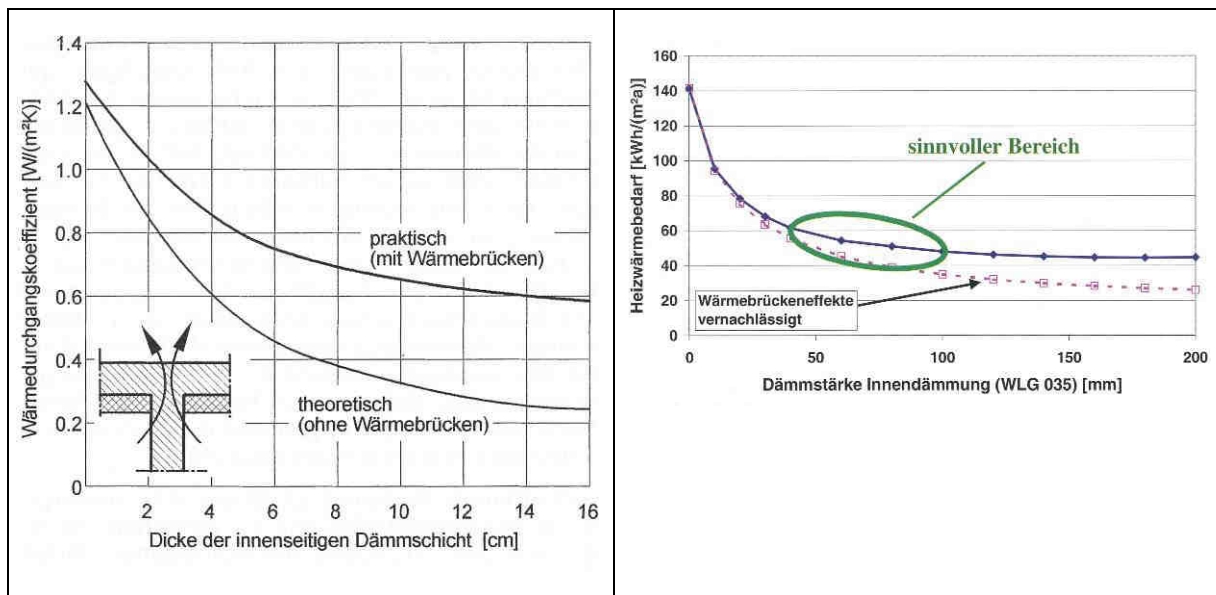
Abb. 11: Einfluss linearer Wärmebrücken auf den Wärmedurchgangskoeffizienten [Gertis 1987]

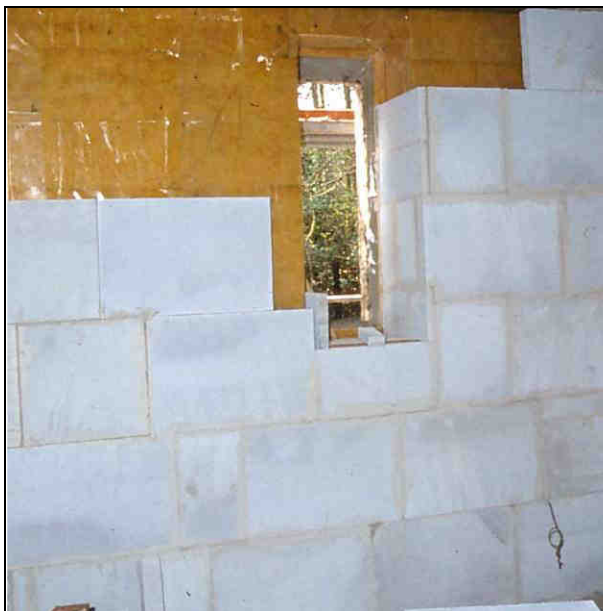
Abb. 15: Typische Ausführung einer massiven Vorsatzschale einer Innendämmung aus Mineralwolle mit Dampfsperre

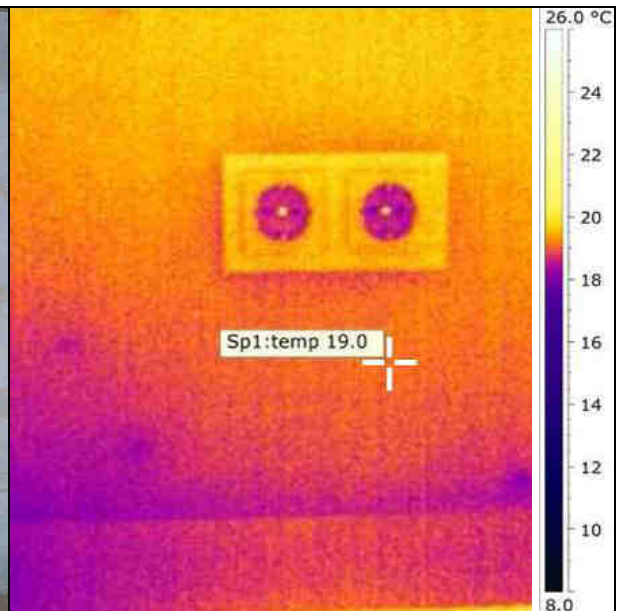
Abb. 16: Thermogramm einer in die Vorsatzschale eingebauten Steckdose

Die Zuverlässigkeit von nicht vollflächig mit dem Untergrund verklebten Dämmsystemen wird durch die Anordnung einer raumseitigen Installationsebene mit einer inneren Bekleidung oder durch eine massive Vorsatzschale erhöht, die das Beschädigungsrisiko durch nachträgliche Installation mit Steckdosen oder durch das Aufhängen von Regalen minimieren (s. Abb. 15). Im Rahmen der Vor-Ort Untersuchungen konnte durch thermografische Aufnahmen die Funktion einer Vorsatzschale überprüft und eine fachgerechte Ausführung nachgewiesen werden (s. Abb. 16).

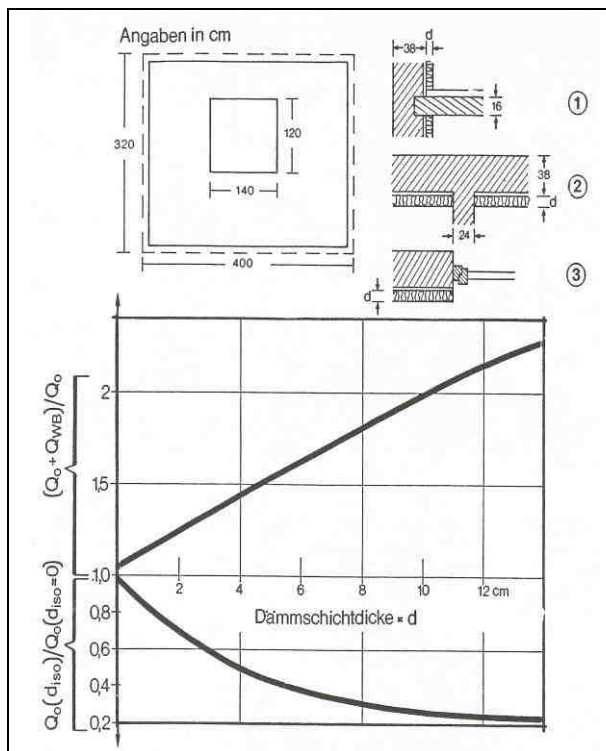
Abb. 23: Einfluss der Wärmebrücken auf den Wärmestrom Q_0 durch eine Außenwand mit unterschiedlicher Dicke der Innendämmung d_{iso} [König 1984]

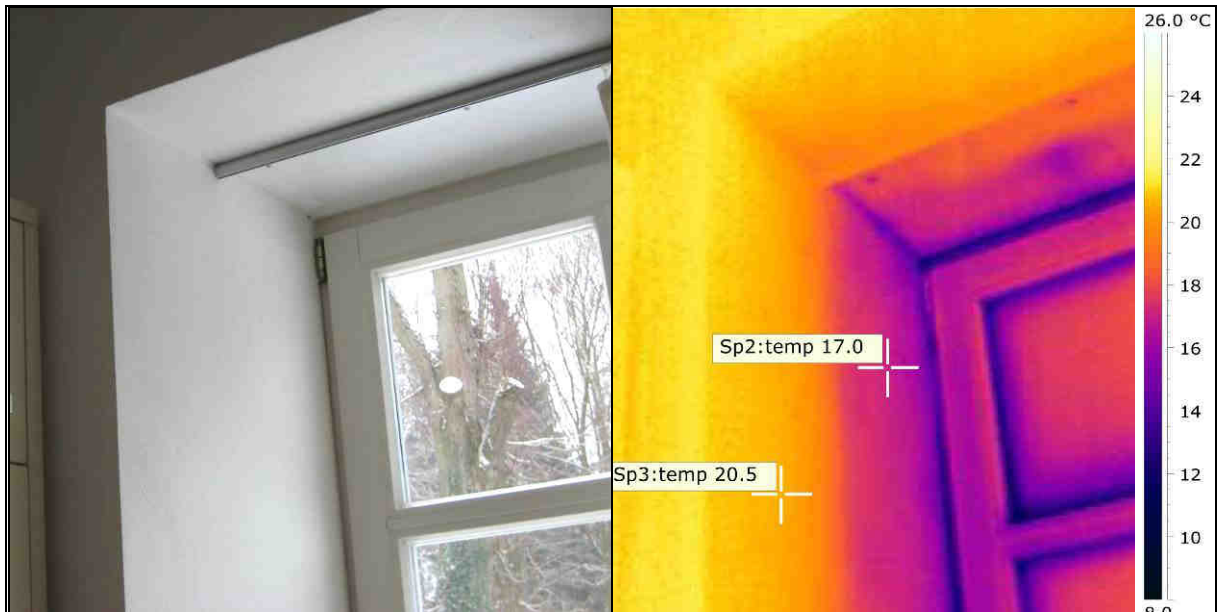
Abb. 25 + 26: Auswirkung von Vorhängen auf die Oberflächentemperatur im Bereich der Fensterleibung

Vorhänge oder Gardinen beeinträchtigen die Erwärmung der Leibungsfläche, da sie in geschlossenem Zustand verhindern, dass warme Raumluft an den Leibungsflächen vorbeiströmt und diese erwärmt. Bei einem der Untersuchungsobjekte konnte dieser Sachverhalt durch Thermografieaufnahmen visualisiert werden. Die Vorhänge wurden erst unmittelbar vor der Aufnahme geöffnet (s. Abb. 25 + 26). Die Temperatur ist auf der Leibungsfläche hinter dem Vorhang deutlich geringer als auf der mit der Raumluft in Verbindung stehenden vorderen Leibungsfläche. Schäden auf den anschließenden Oberflächen waren nicht vorhanden, da im Bereich der Fensterleibungen nicht nur der Mindestwärmeschutz, sondern ein höheres Dämmniveau an diesen Stellen bereits in der Planung vorgesehen worden ist. Somit war in diesem Fall sichergestellt, dass durch das Anbringen von Vorhängen auch bei geschlossenen Vorhängen keine Schäden im Bereich der Fensterleibungen entstehen können.

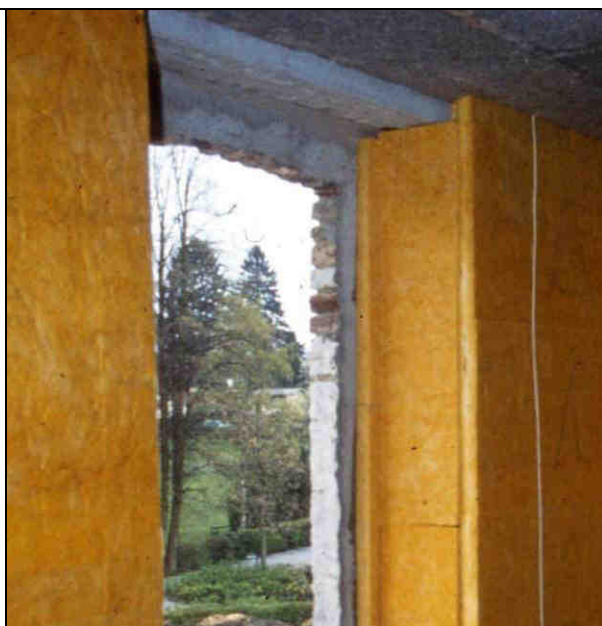
Abb. 28: ausgeführtes Beispiel einer Innendämmung im Bereich der Fensterleibung bis hinter den Blendrahmen

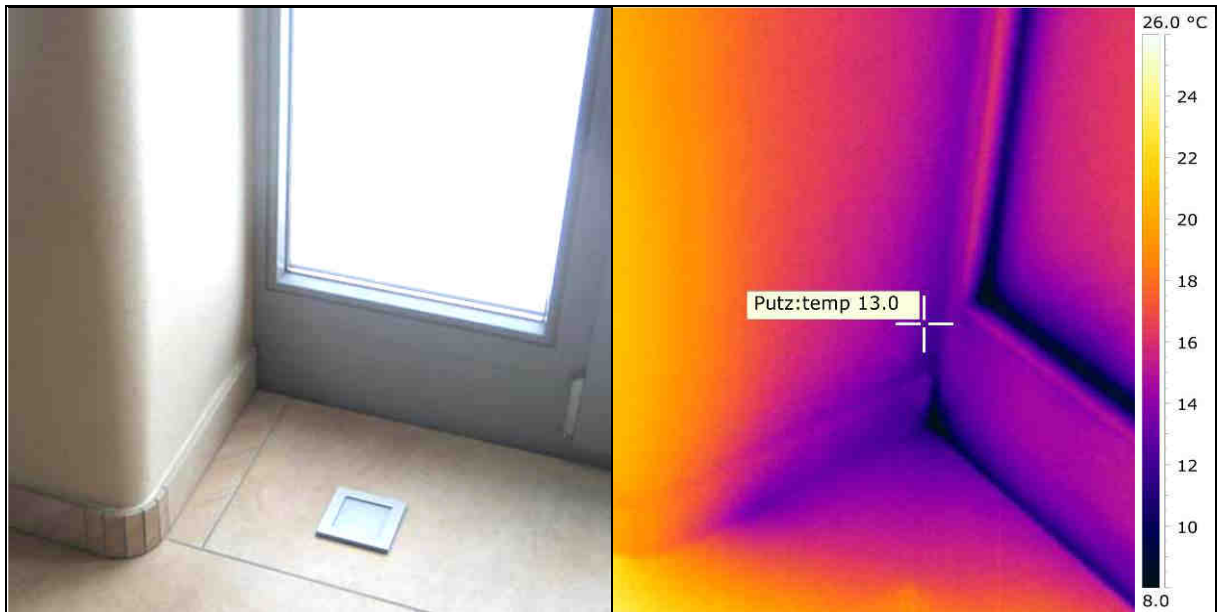
Abb. 29 + 30: Auswirkung von vor bodentiefen Fenstern verlegten Heizleitungen

Aufgrund der Thermik wird der untere Anschluss bei bodentiefen Fenstern, die oft keine Heizkörper erhalten, weniger beheizt. Dennoch sollte auch hier im Bereich der „Fensterbank“ das Schimmelpilzkriterium eingehalten werden. Einige der im Rahmen der Forschungsarbeit besichtigten Gebäude hatten bodentiefe Fenster. Gleichzeitig mit der Dämmung der Außenwände sind in diesen Gebäuden Fußbodenheizungen eingebaut worden. Dabei sollten die Heizleitungen bis in die Fensternische geführt werden, um eine Erwärmung des unteren Fensterbereiches und der inneren Leibungsflächen sicherzustellen (s. Abb. 29 + 30).

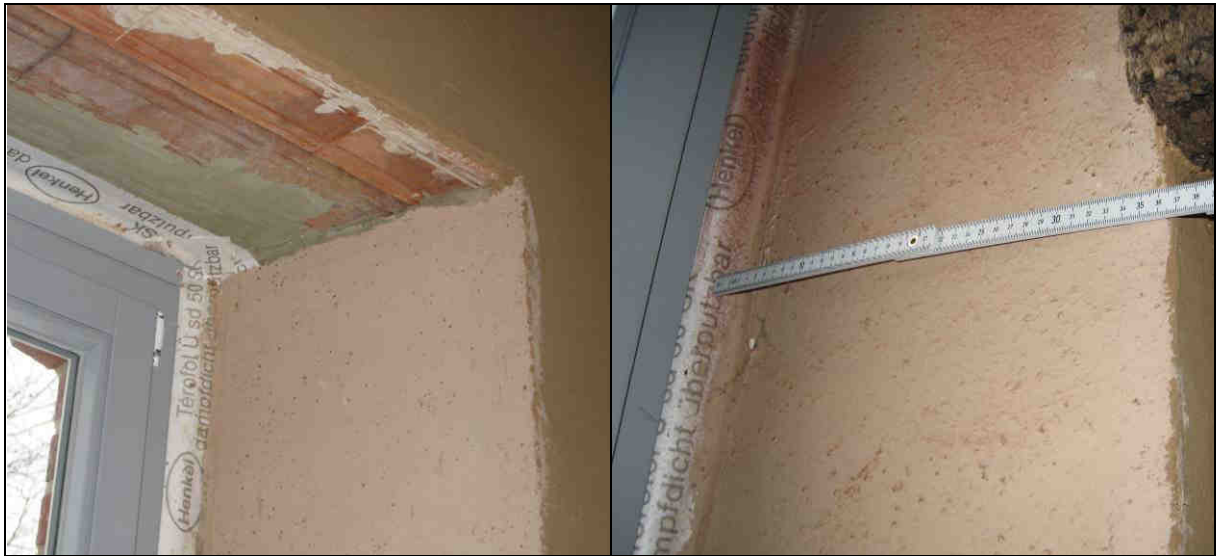
Abb. 38 + 39: Luftdichter Fensteranschluss bei einer diffusionsoffenen Innendämmung

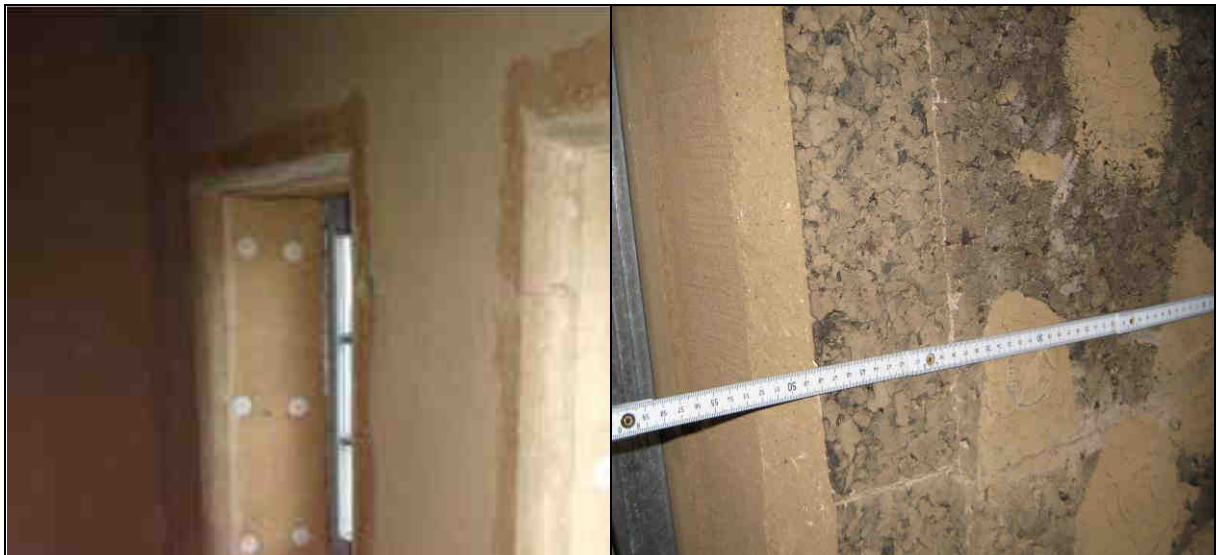
Abb. 40 + 41: Einbau der Holzweichfaser- bzw. Korkdämmplatten mit Dübeln

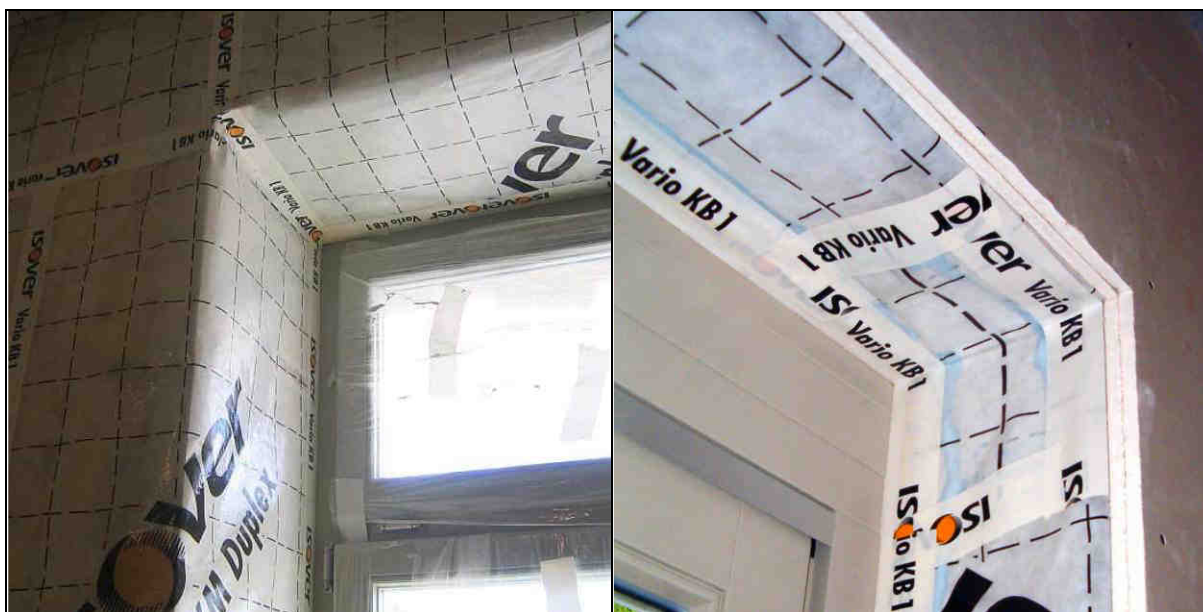
Abb. 44 + 45: Typische Anschlüsse zwischen Fensterkonstruktion und Dampfbremse (s_d - Wert 0,3 – 5,0) mit Klebebändern [Osika]

Beim Einbau eines Dämmsystems mit raumseitiger Dampfsperre kann diese auch die Funktion der Luftdichtheitsschicht übernehmen. Diese Ebene ist ebenfalls dampfdicht an die Fensterkonstruktion anzuschließen. Dies kann mit Klebebändern oder speziellen Anschlussprofilen, die an den Blendrahmen geklebt werden erfolgen. Beim Anschluss der Dampfsperre mit Klebebändern ist darauf zu achten, dass nur Bänder verwendet werden, die zum gewählten System passen (s. Abb. 44 und 45). Nach Teil 7 von [DIN 4108] müssen die Klebstoffe und Bauteile für den jeweiligen Verwendungszweck geeignet und aufeinander abgestimmt sein. Die Luftdichtheit muss durch eine ausreichende Haftfestigkeit zwischen den verwendeten Bauprodukten bzw. durch ausreichenden Anpressdruck sichergestellt sein. Hinsichtlich der Eignung von Klebebändern für den vorhandenen Untergrund sind die Herstellerangaben zu beachten. Zum Beispiel sind Klebebänder mit geringer Klebstoffmasse für raue oder faserige Untergründe nicht geeignet.

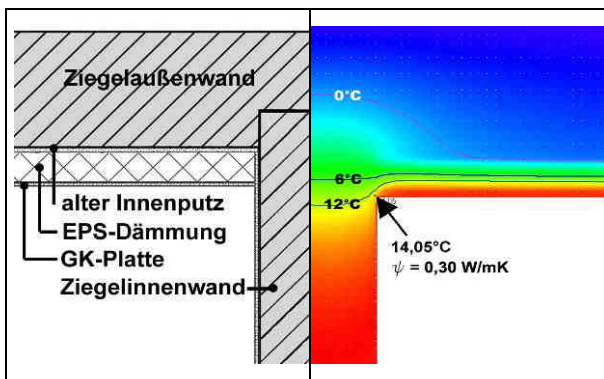
Abb. 48:
Konstruktive SituationAbb. 49:
Innendämmung

An der Einbindestelle errechnet sich eine Oberflächentemperatur von 14,05 °C und ein Ψ -Wert von 0,30 (W/mK).

Die Wirksamkeit der unterschiedlichen Möglichkeiten der Wärmebrückenentschärfung wurde in einigen Varianten berechnet und vergleichend nebeneinander gestellt (s. Abb. 48 - 55). Zur konstruktiven Situation: In eine 36,5 cm dicke und beidseitig verputzte Ziegelaußenwand ($\lambda = 0,81 \text{ W/mK}$) bindet eine 24 cm dicke ebenfalls verputzte Ziegelinnenwand ein. Die Außenwand wurde innen mit einer 10 cm dicken EPS-Dämmung ($\lambda = 0,035 \text{ W/mK}$) und einer raumseitigen Gipskartonplattenbekleidung versehen.

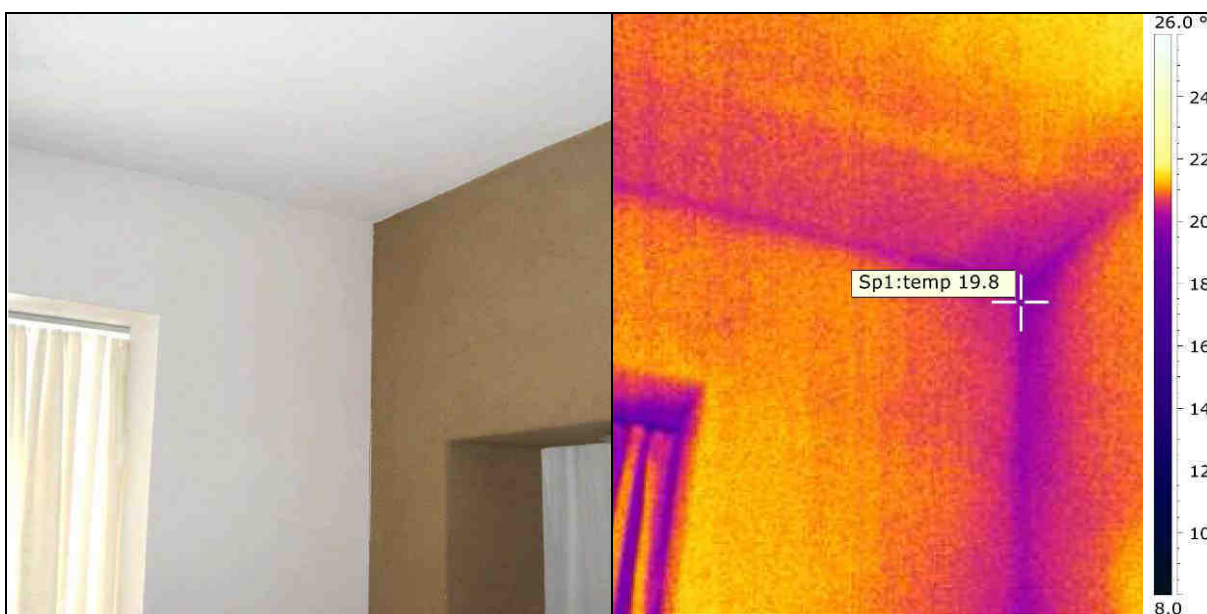
Abb. 60: Innenansicht der in die zweischalige Außenwand einbindenden Innenwand

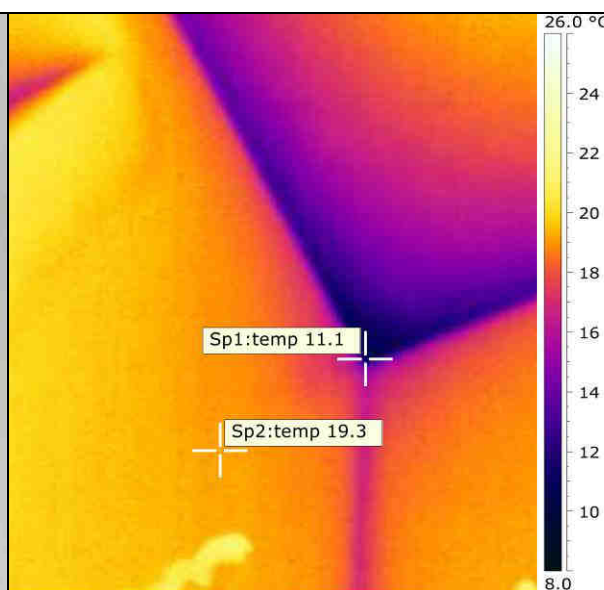
Abb. 65: Deutliche Temperaturabsenkung in der 3D-Ecke

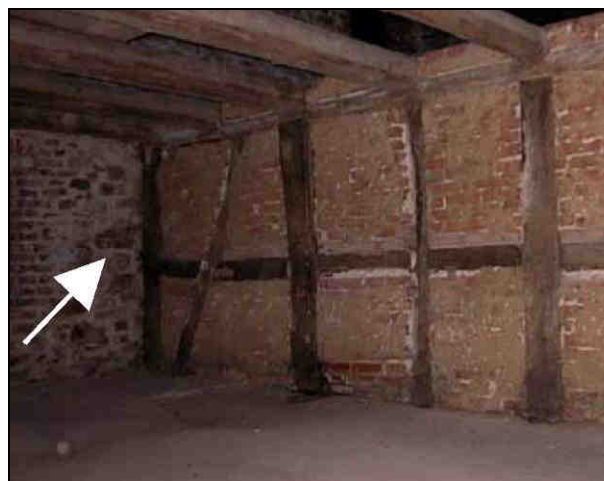
Abb. 66: Typisches Beispiel einer einbindenden Fachwerkwand

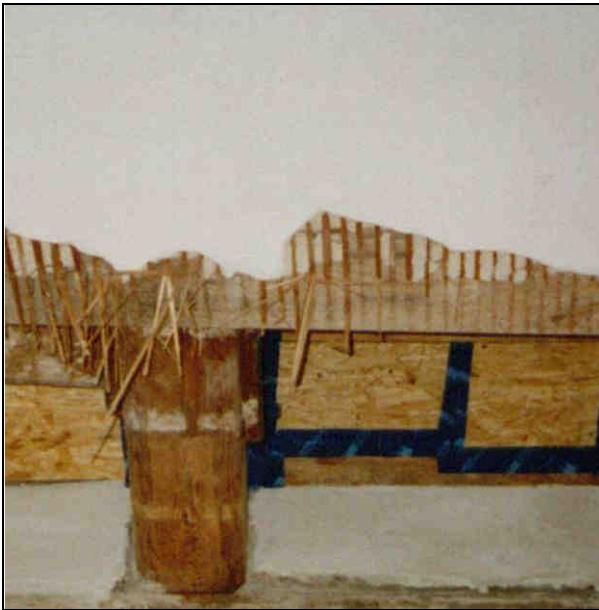
Abb. 71: Balkenköpfe der Holzbalkendecke ungeschädigt und tragfähig [Borsch-Laaks]

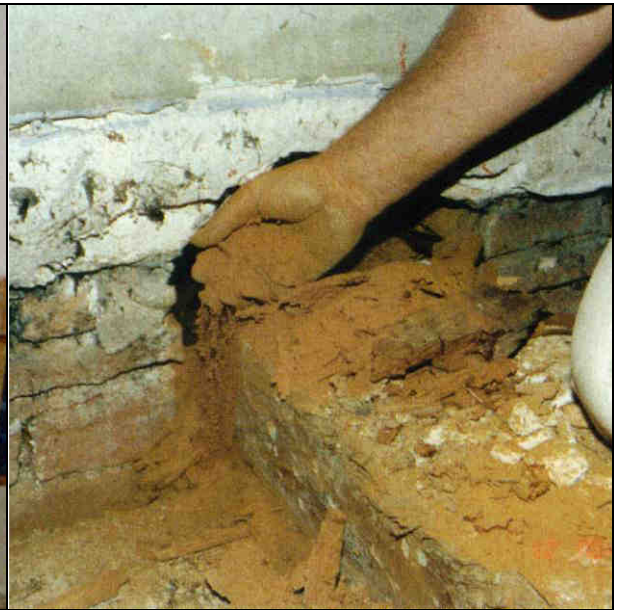
Abb. 72: Überprüfung des Zustandes der Balkenköpfe im Bereich der Auflager der Holzbalkendecke [Flohr 2009]

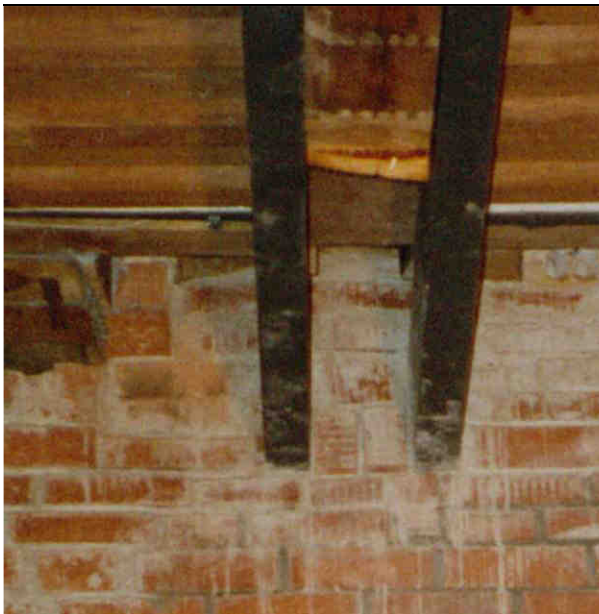
Abb. 73: Ersatz der durch Wasserschaden verfaulten Balkenköpfe durch Stahlzangenkonstruktionen [Borsch-Laaks]

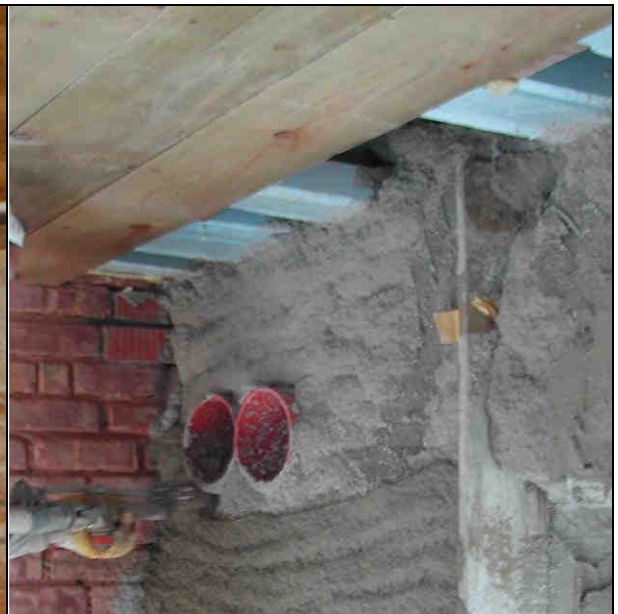
Abb. 74: Stahlträger gedämmt, Montage des Dämmputzes [Borsch-Laaks]

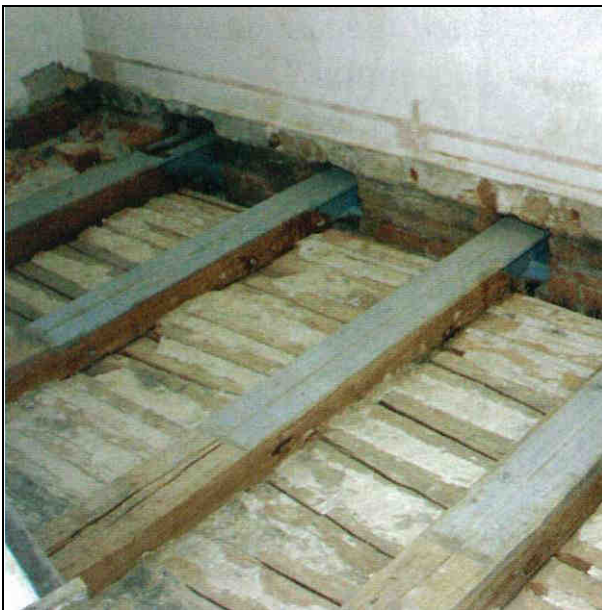
Abb. 75: Ersatz der nicht tragfähigen Balkenköpfe durch GFK-Träger [Flohr 2009]

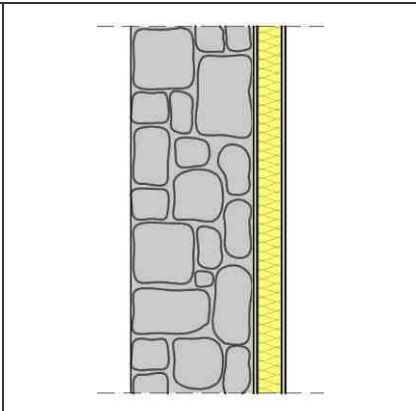
Außenwandkonstruktion	Lippischer Sandstein / Bruchstein, 50 cm	
ggf. alte Innenoberfläche	entfernt, neu: Leichtlehmputz 1 cm	
Innendämmung	Holzweichfaserplatte, in Putz gedrückt + verdübelt 10 cm, WLG 040	
Dampfsperre	-	
neue Innenoberfläche	Lehminnenputz, 1,5 cm	
Verbesserung R-Wert	2,50 (m²KW)	
U-Wert gesamte Wand	0,37 W/(m²K)

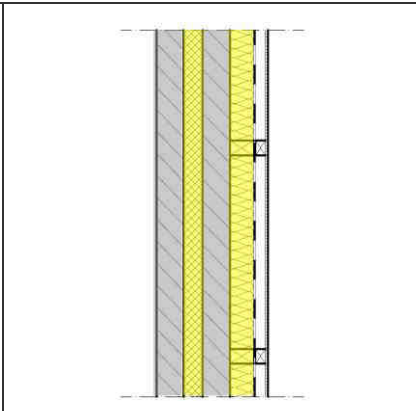
Außenwandkonstruktion	2 x 11,5 cm ZiegelMW mit Kerndämmung	
ggf. alte Innenoberfläche	-	
Innendämmung	Zellulose zw. KVH, 10 cm, WLG 040	
Dampfsperre	feuchteadaptive Dampfsperre	
neue Innenoberfläche	OSB-Platte, 1,2 cm, GK-Platte, 1,5 cm	
Verbesserung R-Wert	2,29 (m²K/W)	
U-Wert gesamte Wand	0,27 W/(m²K)

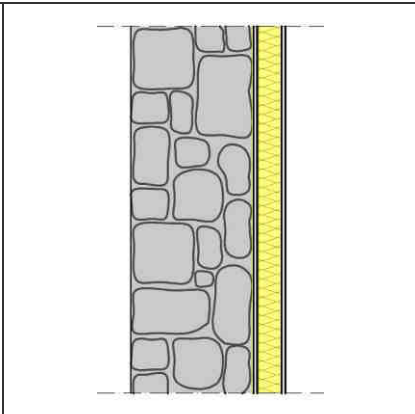
Außenwandkonstruktion	Bruchsteinmauerwerk, 50 cm	
ggf. alte Innenoberfläche	entfernt, neu: Leichtlehmputz, 1 cm	
Innendämmung	Korkdämmplatte, verklebt + verdübelt, 10 cm, WLG 040	
Dampfsperre	-	
neue Innenoberfläche	Lehminnenputz	
Verbesserung R-Wert	2,29 (m²K/W)	
U-Wert gesamte Wand	0,35 W/(m²K)

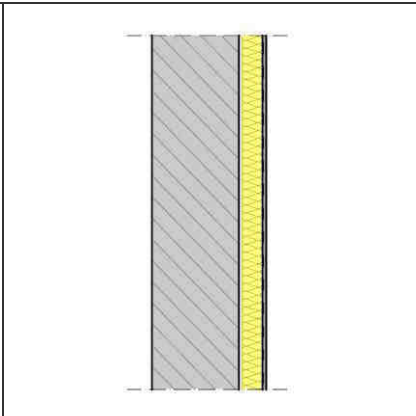
Außenwandkonstruktion	Ziegelsichtmauerwerk (Klinker- / Backstein), 38 cm bzw. 52 cm, Rohdichte ca. 2.200 kg/m³	
ggf. alte Innenoberfläche	Putz	
Innendämmung	Mineralwolle, 8 cm, WLG 035	
Dampfsperre	feuchteadaptive Dampfbremse, s _d -Wert 0,3–5,0	
neue Innenoberfläche	GK-Bekleidung	
Verbesserung R-Wert	um 2,29 (m²K/W)	
U-Wert gesamte Wand	0,34 W/(m²K)
