## Dauerhaftigkeit von Übergängen zwischen flüssigen und bahnenförmigen Abdichtungen am Beispiel genutzter und nicht genutzter Flachdächer

## Abschlussbericht, Februar 2015

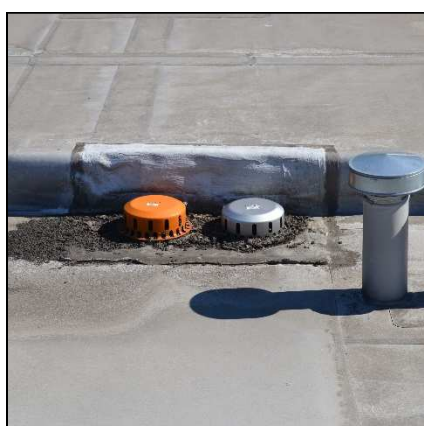
Bild 7.1-1: Übersichtsfoto

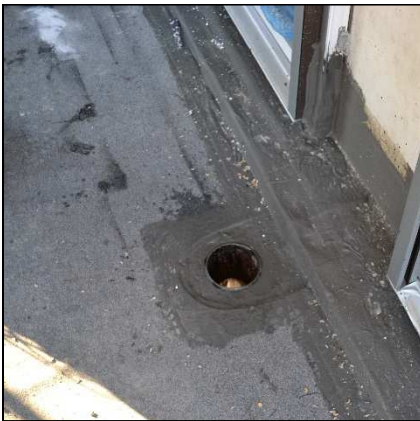
Bild 7.1-4: Übersicht, Anschlusssituation des Ablaufs im Bereich der Fassade

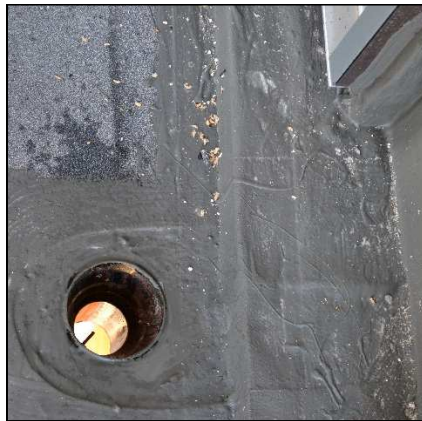
Bild 7.1-5: Anschluss an den Ablauf und den Fassadensockel mit FLK

Der untersuchte Anschluss zwischen FLK und beschiefelter Polymerbitumenbahn liegt im Bereich eines Balkons aus Stahlbeton eines achtgeschossigen Mehrfamilienwohnhauses, welches sich zur Zeit der Begehung noch im Rohbau befand. Die Abläufe der vorgelagerten Balkone liegen im Abstand von ca. 8 cm zur Fassade. Die beschieferte Polymerbitumenbahn wurde im Bereich des Ablaufs großflächig ausgespart. Der Anschluss zwischen dem Ablauf und der Abdichtung in der Fläche ist mit einer FLK-Abdichtung aus PMMA hergestellt worden. Die Flüssigkunststoffabdichtung ist im Bereich des Ablaufs auf den aus der Abdichtungsebene herausgehobenen Fassadenfußpunkt bis auf die senkrechte Fassadenfläche geführt. Die Flüssigkunststoffabdichtung ist im Bereich des Fassadensockels auf die Dachbahn in einer Breite von ca. 5 cm mit einer Vlieseinlage versehen (siehe Bild 7.1-6). Die FLK weist im Übergangsbereich zum Ablauf keine Vlieseinlage auf. Diese Ausführung ist zu bemängeln, weil die FLK zu dünn und ohne Vlieseinlage nicht dauerhaft ist. Es ist damit zu rechnen, dass die FLK sich zeitnah ablösen wird.

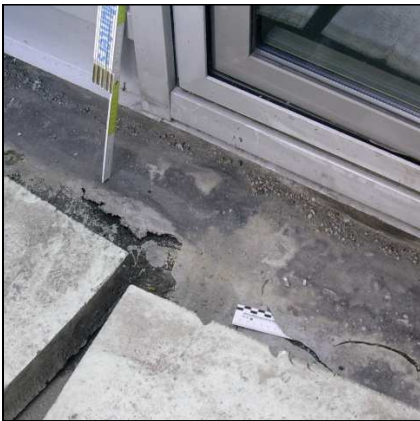
Bild 7.1-7: Übersichtsfoto, Anschlüsse im Türschwellenbereich

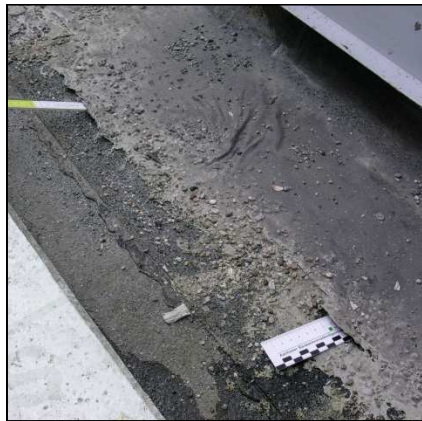
Bild 7.1-8: Ablösungen vom Untergrund an mehreren Stellen

Schadensursache ist die fehlende Untergrundvorbehandlung vor Ausführung der Arbeiten. Die beschieferte Polymerbitumenbahn ist nicht durch Abkehren ausreichend von losen Bestandteilen gereinigt worden. Außerdem wurde keine systementsprechende Grundierung aufgetragen. Massive Durchfeuchtungserscheinungen im angrenzenden Fußbodenaufbau waren die Folge.

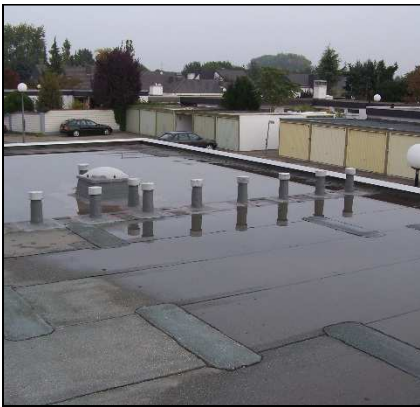
Bild 7.1-10: Übersichtsfotos, Anordnung der Dachentlüfter

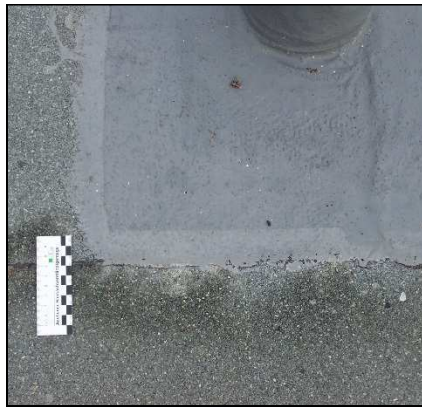
Bild 7.1-11: Anschluss an die Dachentlüfter mit FLK

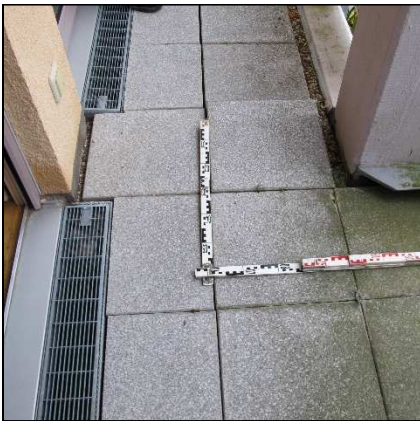
Bild 7.1-16: Übersichtsfoto des Bodenbelags der Loggia

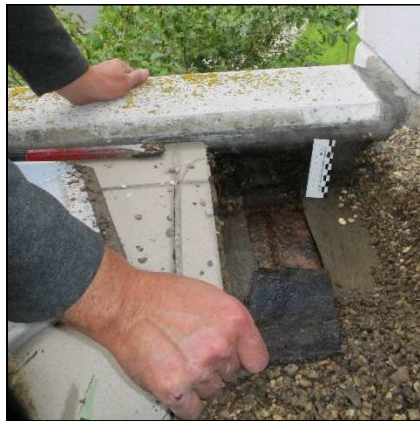
Bild 7.1-17: Übergang der FLK zur Abdichtung in der Fläche im Bereich der Betonaufkantung

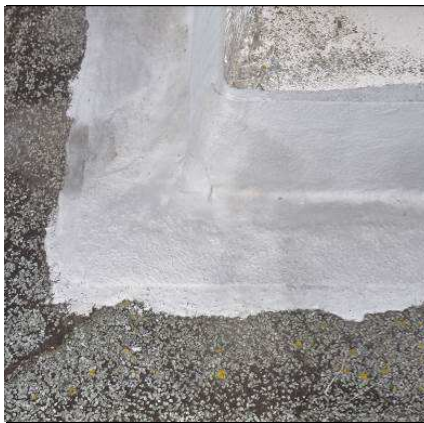
Bild 7.2-4: Typische Eckausbildung, keine Ablösungen erkennbar

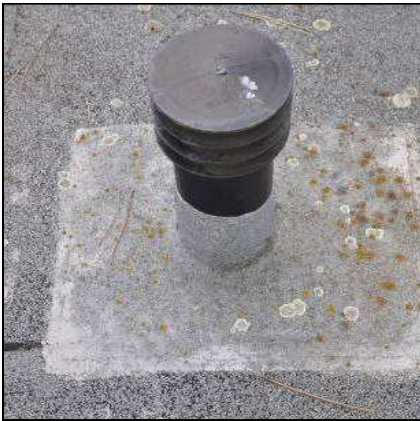
Bild 7.2-7: Typischer Lüfteranschluss

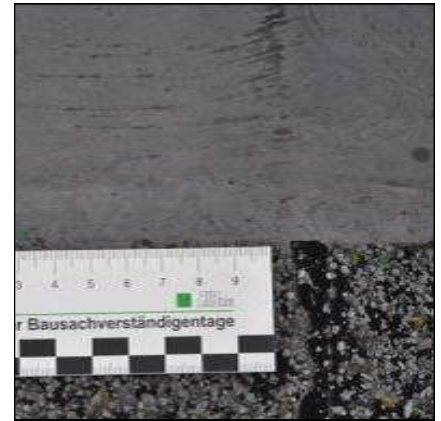
Bild 7.2-9: Übergang im Bereich eines Bahnenstoßes der Bitumenbahn

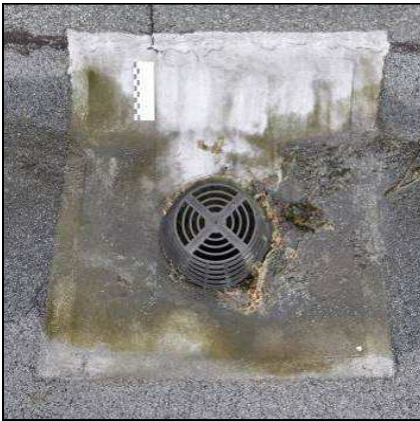
Bild 7.2-10: Typischer Zustand eines Ablaufs im Bereich der Entwässerungsrinne

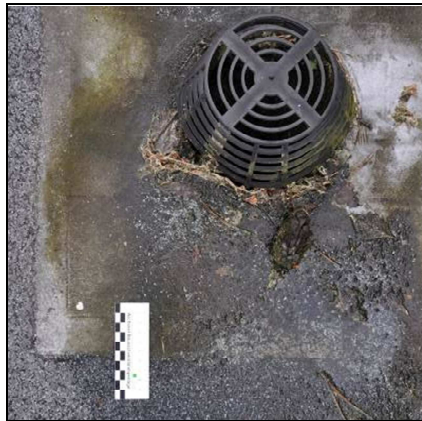
Bild 7.2-11: Verschmutzungen durch stehendes Wasser

Rückstände und Krustenbildung auf der Flüssigkunststoffabdichtung deuten auf Pfützenbildungen in diesem Bereich hin. Die FLK-Abdichtung ist ca. 2 bis 4 cm über die Vlieseinlage geführt worden. In der Überlappungszone sind geringe Rissbildungen in der FLK im nicht armierten Bereich über einem teilweise abgelösten Bahnenstoß festzustellen. Die Rissbildung beschränkt sich auf die nicht verstärkte Ausstrichzone der FLK neben der Vlieseinlage, die die Rissbildung verhindert. Die FLK-Abdichtung ließ sich durch Schälzugversuche nicht vom Untergrund lösen. Der gebrauchstaugliche Anschluss befand sich im Ursprungszustand ohne nachträgliche Veränderungen.

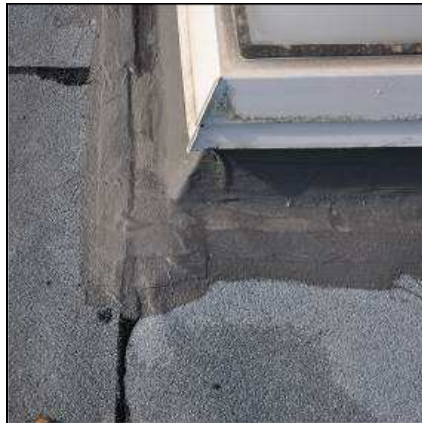
Bild 7.2-20: Übergang FLK an Bahnenabdichtung im Eckbereich

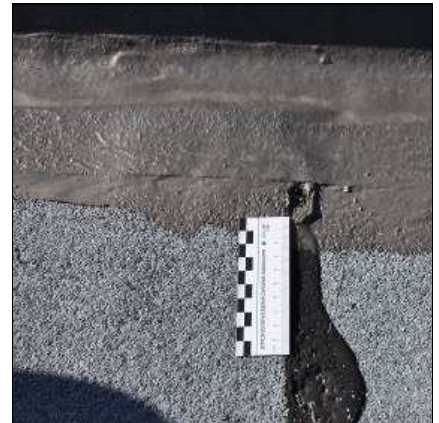
Bild 7.2-21: Übergang im Bereich eines Bahnenstoßes

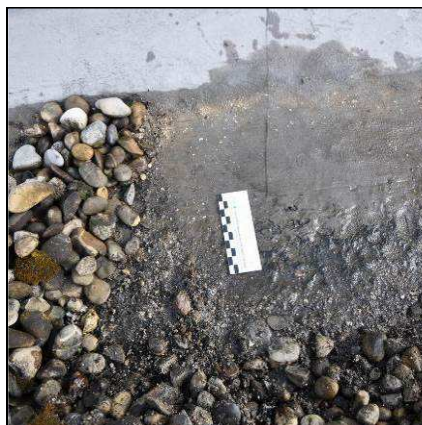
Bild 7.2-23: Zustand des Übergangsbereichs

Die Flüssigkunststoffabdichtung wurde ca. 2 cm über das Ende der Vlieseinlage auf der Bitumenbahn hinweggeführt. Im Übergangsbereich zwischen der Ausstreichfläche der FLK und der anschließenden Dachbahn sind oberflächige Rissbildungen erkennbar. Stellenweise hat sich die Beschichtung am Abdichtungsrand (Bereich ohne Vlieseinlage) geringfügig abgelöst. Dieses Erscheinungsbild beschränkt sich auf wenige Millimeter des Materialrandbereichs der FLK. Eine vollständige Trennung des Materials vom Untergrund ist auch im Zugversuch nicht möglich. Undichtheiten sind in diesem Bereich nicht aufgetreten.

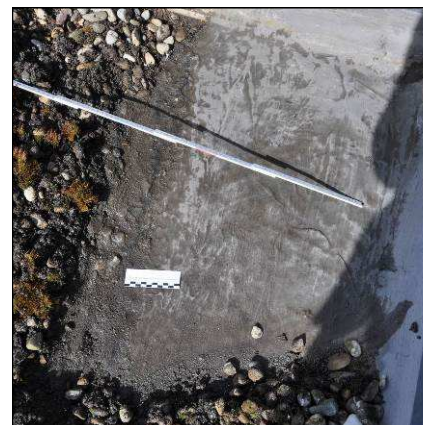
Bild 7.2-24: Ecksituation, die Flüssigkunststoffabdichtung ist ca. 50 cm in die Fläche gezogen

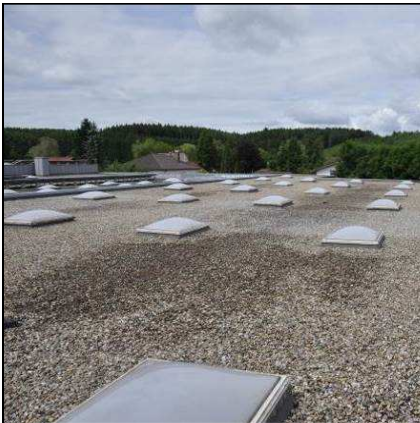
Bild 7.2-31: Einbausituation der Lichtkuppeln auf der Teildachfläche III, bereichsweise Pfützenbildung

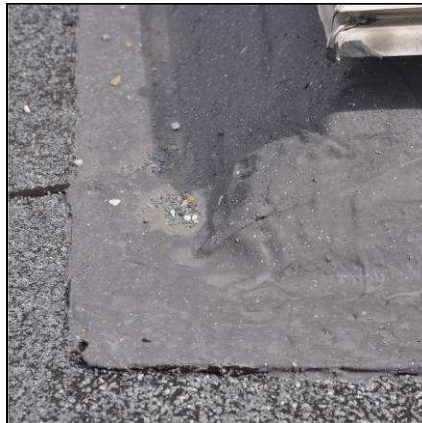
Bild 7.2-32: Übergangsbereich zwischen FLK und Bahnenabdichtung bei Lichtkuppel A

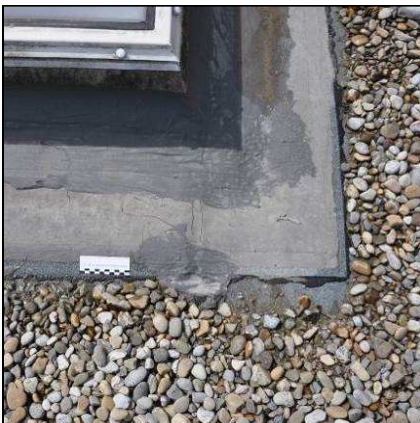
Bild 7.2-34: Anschlusssituation der Lichtkuppel B

Die FLK ist nicht über die Vlieseinlage hinweg ausgestrichen worden. Vereinzelt hat sich die FLK im Randbereich (Lichtkuppel B) ca. 1 cm abgelöst (siehe Bild 7.2-33). Durch manuelle Zugversuche vor Ort konnte die Abdichtung nicht weiter vom Untergrund gelöst werden. Des Weiteren sind vereinzelte Ablösungen der Oberfläche der FLK bis zum Vlies festzustellen (siehe Bild 7.2-36). In diesen Bereichen ist das Trägermaterial nicht ausreichend mit der flüssig aufgetragenen Abdichtungs­masse beschichtet worden.

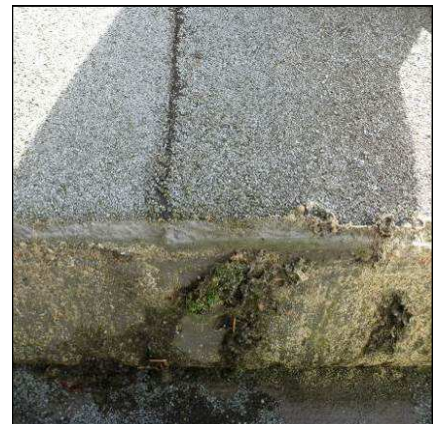
Bild 7.2-39: Übergang Rinnenrand, FLK an die beschieferte Bitumenbahn

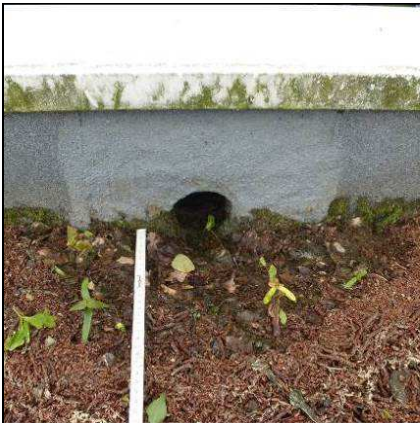
Bild 7.2-43: Typische Ablaufsituation im Bereich der Attika auf dem Dach des Anbaus; Ablauf zugesetzt mit Laub und Nadeln

In den Abläufen haben sich vor den Laubfangkörben Laub, Nadeln und Blütenkätzchen angesammelt. Dies führt zu Abflussbehinderung des anfallenden Regenwassers und großflächiger Pfützenbildung vor den Abläufen. Auch nach Entfernung der Ablagerungen verbleibt auf Grund des Gegengefälles stehendes Wasser vor den Abläufen. Dieser Bereich des Übergangs ist somit regelmäßig einer starken Feuchtigkeitsbeanspruchung ausgesetzt.

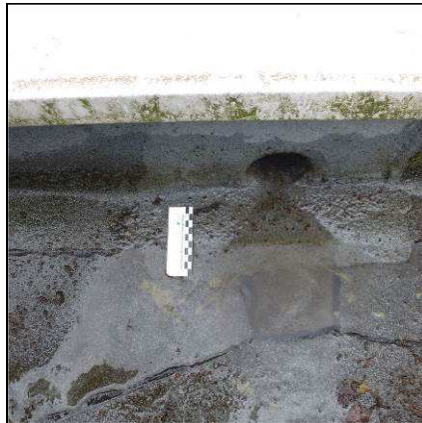
Bild 7.2-44: Entwässerungssituation nach Entfernung der Verschmutzungen

Die Vlieseinlage endet ca. 1 cm vor Ende der FLK. Ablösungen der FLK vom Untergrund oder Rissbildungen im Material konnten weder durch optische, noch durch mechanische Überprüfung festgestellt werden.

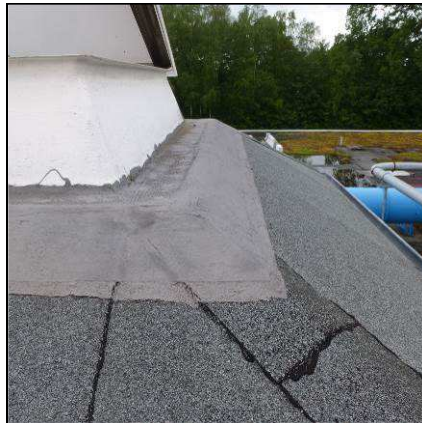
Bild 7.2-47: Typische Ausführungssituation des Übergangs der FLK an die beschieferte Dachbahn

Die Vlieseinlage der FLK endet ca. 2 cm vor dem Ende der Beschichtung. Die FLK weist zahlreiche krakeleeartige Rissbildungen, insbesondere in Bereichen ohne Vlieseinlage, auf. Die Risse sind nicht durchgehend. Die Vlieseinlage zeichnet sich deutlich ab. Teilweise sind im Bereich von Faltenbildungen der Vlieseinlage zum Abdichtungsrand durchgehende Hohlstellen zu beobachten.

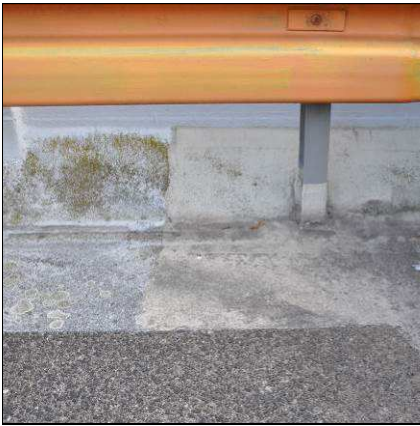
Bild 7.2-52: Randaufkantung aus PVC oder EVA (links), Reparatur mit PMMA (rechts)

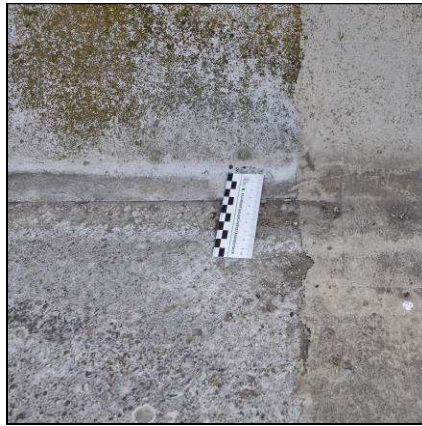
Bild 7.2-53: Ursprünglich aufgebraachte Abdichtungsbahn bindet ca. 30 cm auf die anschließende Fläche ein

Die untersuchte Anschlussfuge zwischen der Betondecke und der Vorhangfassade wurde vor dem Jahr 2002 mit Kunststoffdachbahnen (wahrscheinlich PVC oder EVA) abgedichtet. Diese Bahnen wurden im untersuchten Bereich ca. 2 cm auf die Betonfläche geführt und ca. 20 cm an der Rückseite der Vorhangfassade hochgeführt. Auf der Abdichtung hat sich ein deutlich erkennbarer, mikrobieller Bewuchs gebildet. Ende des Jahres 2002 wurden Undichtheiten durch bereichsweises Überarbeiten des Anschlusses mit Flüssigkunststoffabdichtung behoben. Der Untergrund war zuvor wahrscheinlich nicht gereinigt worden. Die FLK-Abdichtung ist ca. 3 cm über das Vlies ausgestrichen worden (siehe Bild 7.2-54).

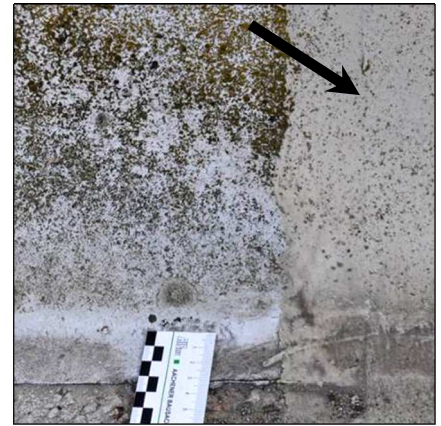
Bild 7.2-54: Übergang PMMA auf PVC- bzw. EVA-Bahn; Ende Vlies (Pfeil)

Ablösungserscheinungen zwischen den Materialien sind nicht zu beobachten.

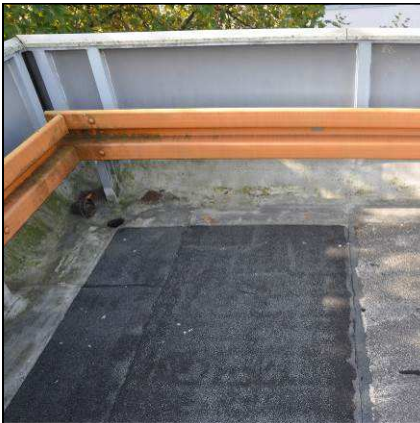
Bild 7.2-55: Untersuchter Randanschluss 2, Übersicht

Auf der Betondecke des frei bewitterten Parkdecks wurde in einem Teilbereich von ca. 1,20 m x 4,00 m zunächst eine beschieferte Elastomerbitumenbahn aufgebracht. Der Anschluss zu den Brüstungselementen (Vorhangfassade) ist in den Jahren 2002/2003 mit einer Flüssigkunststoffabdichtung aus PMMA hergestellt worden. Die Brüstungselemente bestehen aus einer Pfosten-/Riegelkonstruktion aus Metall, die auf den Stirnflächen der Betondecke punktwise befestigt ist. Die Flüssigkunststoffabdichtung ist abgeschrägt an der Rückseite der Metallelemente ca. 25 cm hochgeführt. Der obere Abschluss ist nicht mechanisch befestigt und frei der Bewitterung ausgesetzt. Im Bereich der Abschrägung zwischen Boden und Brüstungselement befinden sich ebenfalls die Stützen der Schutzplanken (Doppel-T-Träger), die im Boden verankert sind. Sie sind in die Abdichtungsmaßnahme mit einbezogen. Die FLK wird hier ca. 10 cm hochgeführt. Sie wird im Übergangsbereich zur beschieferten Elastomerbitumenbahn ca. 5 cm über das Ende der Vlieseinlage hinweggeführt. Die Vlieseinlage zeichnet sich deutlich ab. Ablösungen der beiden Materialien voneinander sind nicht zu beobachten. Im Bereich der Abschrägung zur Brüstung weist die Flüssigkunststoffabdichtung einen sehr starken Algenbewuchs auf. Hier löst sich die Beschichtung vom eingearbeiteten Vlies ab (siehe Bild 7.2-57).

Umfangreiche Ablösungen der FLK von der Vlieseinlage lagen nur beim Beispiel 7.2.5.2 vor. Schadensursache war hier vor allem die zu geringe Auftragsdicke der FLK, die zu keiner ausreichenden Verbindung mit dem Vlies führte. Das Vlies bewirkte dadurch eine Trennung der beiden Auftragsschichten der Flüssigkunststoffabdichtung.

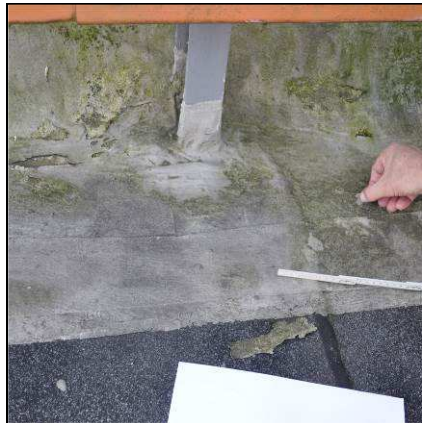
Bild 7.2-56: FLK wird ca. 30 mm über den Rand der Vlieseinlage auf die beschieferte Bitumenbahn fortgeführt

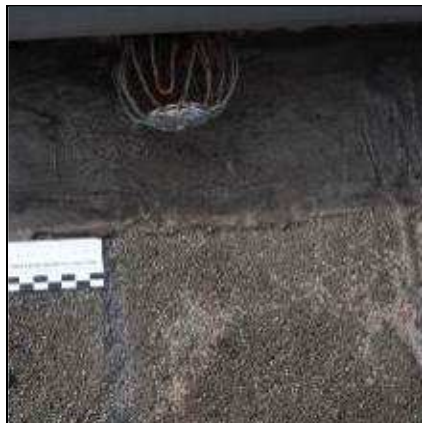
Bild 7.2-65: Zustand des 1. Übergangs zwischen FLK und beschiefelter Bitumenabdichtung

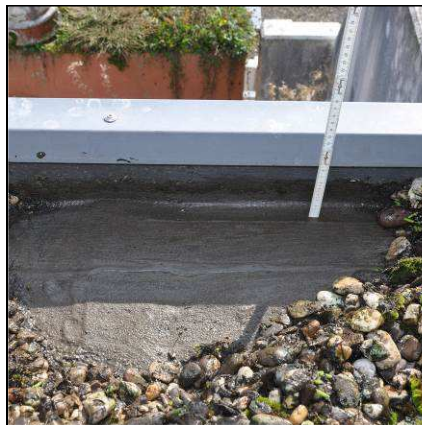
Bild 7.2-68: Zustand der FLK nach Entfernung der Kiesschüttung

Die Flüssigkunststoffabdichtungen ist ca. 1 bis 3 cm über den Rand des Vlieses ausgestrichen. Ablösungserscheinungen zwischen der FLK und der Bahnenabdichtung wurden nicht festgestellt. Nach Abschluss der Instandsetzungsarbeiten sind keine weiteren bekannt gewordenen Schäden aufgetreten.

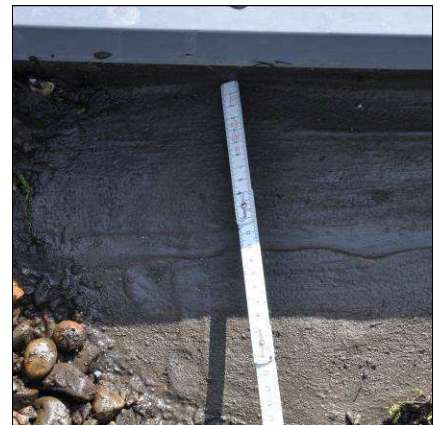
Bild 7.2-69: FLK bindet ca. 150 mm in die Fläche ein

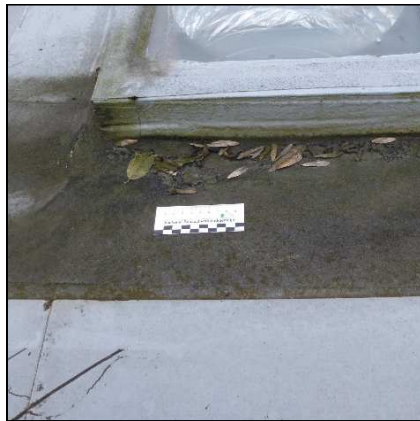
Bild 7.2-74: Starke Verschmutzungen im quer zum Gefälle liegenden Bereich

Eine Seite der Belichtungsöffnung liegt quer zum Gefälle der Dachfläche. In diesem Bereich befinden sich Schmutzablagerungen, die auf länger anstauendes Wasser hinweisen. Der Übergang zwischen Dachbahn und Flüssigkunststoff liegt also teilweise im Wasserfluss. Der Flüssigkunststoff hat sich teilweise durch den Einfluss von Mikroorganismen deutlich erkennbar verfärbt, auch in Bereichen ohne länger anhaltend stehendes Wasser. Daraus entstandene Schäden sind nicht zu erkennen.
